**DISTILLERIE MICHEL BOINAUD**

## **FORAGE DE LA DISTILLERIE**

N° BSS : BSS001UAYP (ancien code : 07085X0033/P)

## **INSPECTION PERIODIQUE**

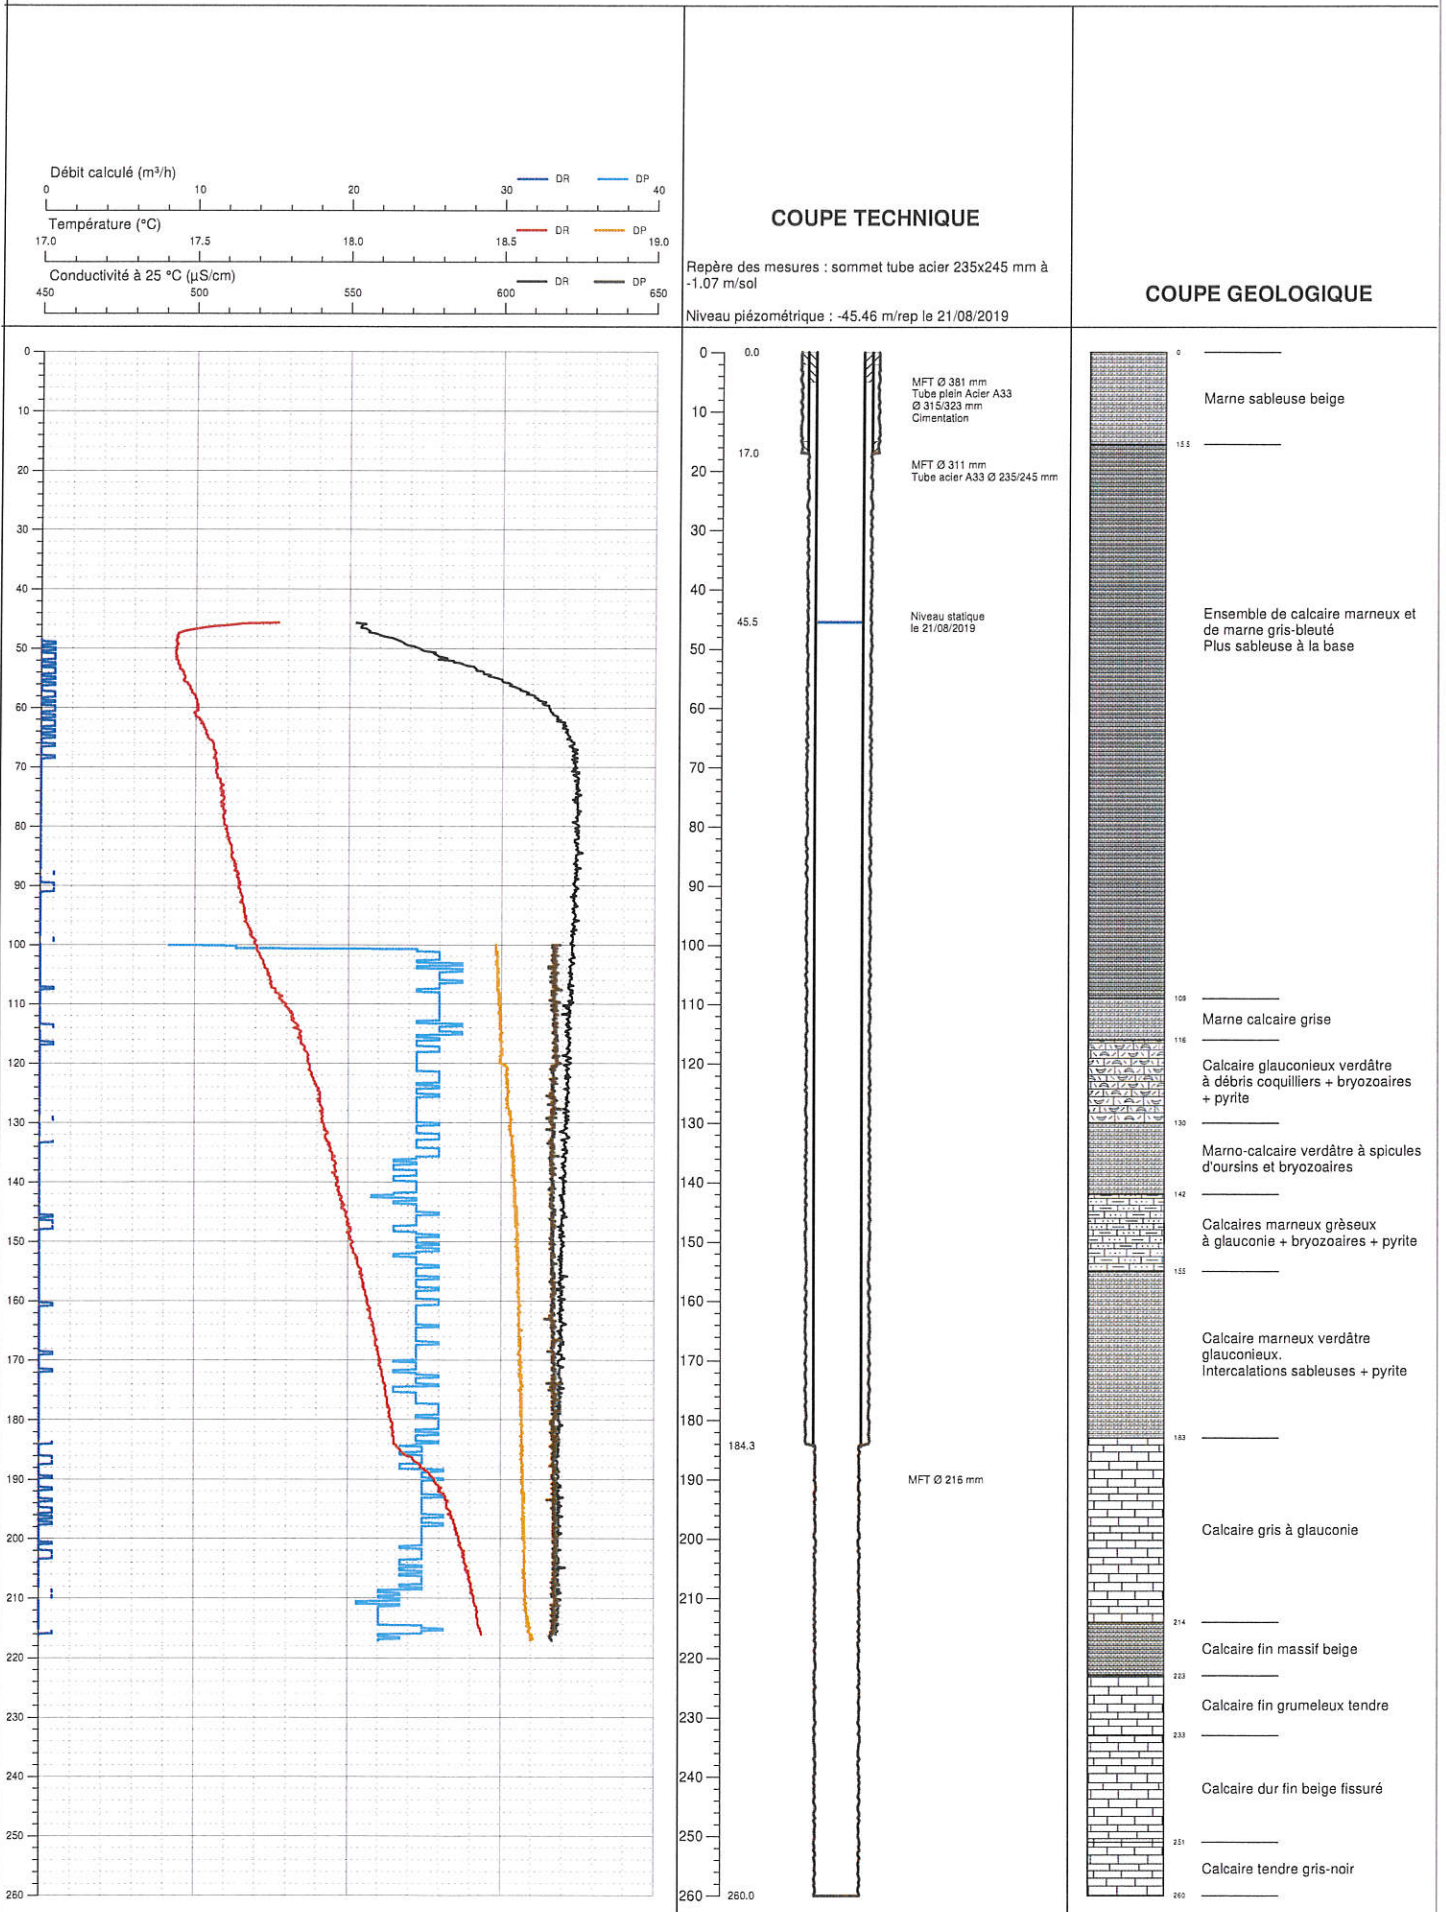
- Niveau piézométrique au repos : **45.46 m/rep**
- Débit spécifique (ou « Productivité »)
  - ↪ **Productivité faible : 0.70 m<sup>3</sup>/h/m à 25.2 m<sup>3</sup>/h après 1h de pompage**
- Evolution depuis 1986 :

**La productivité de l'ouvrage est stable depuis 1986.**

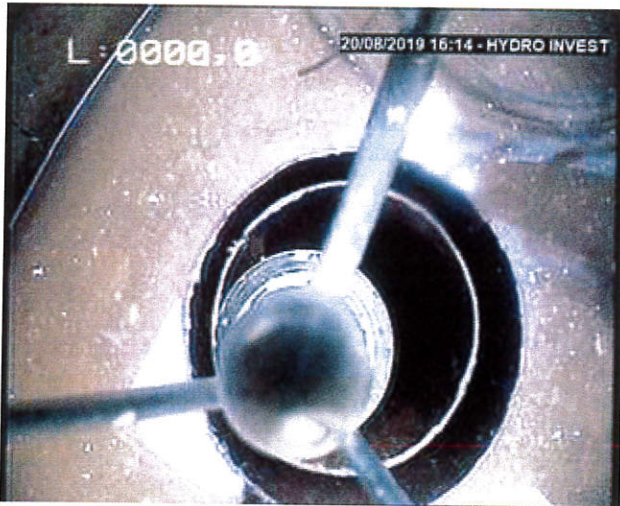
Photo N° 1  
Vue sur le repère des mesures = sommet du tube acier  
= -1.07 m/sol

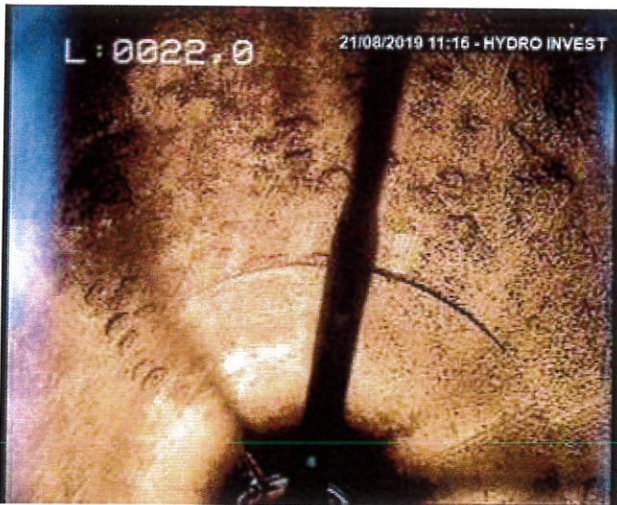
Photo N° 7 – Prof. = 22.0 m/rep  
Tubage hors d'eau présentant quelques concrétions

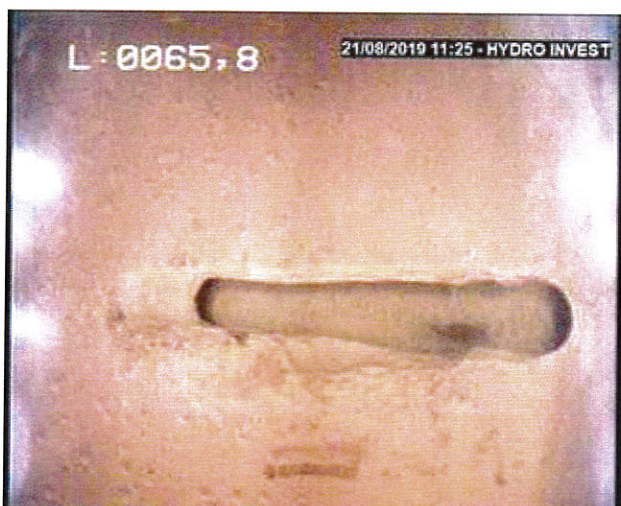
On notera cependant **un défaut d'étanchéité à la cote 65.8 m/rep sous la forme d'une ouverture horizontale** (cf. planche photo).

Le forage de la DISTILLERIE MICHEL BOINAUD présente un tubage en bon état global. Une ouverture est **observée à 65.8 m/rep** (trou de manutention ?). Il n'est pas constaté d'entrée d'eau par cette ouverture.

Photo N° 11 – Prof. = 65.8 m/rep  
Ouverture laissant apparaitre le terrain

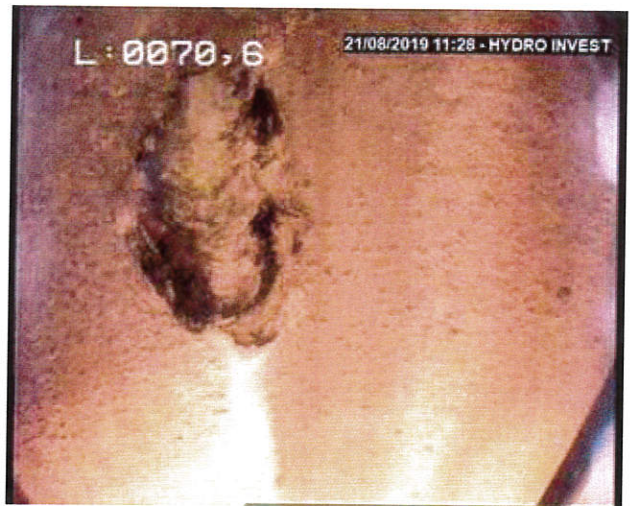
Photo N° 14 – Prof. = 70.6 m/rep  
Corrosion apparente sous forme de concrétion

**Le tubage acier devrait être évalué par SME (sonde de mesure de type électromagnétique) afin d'établir un état de corrosion.**

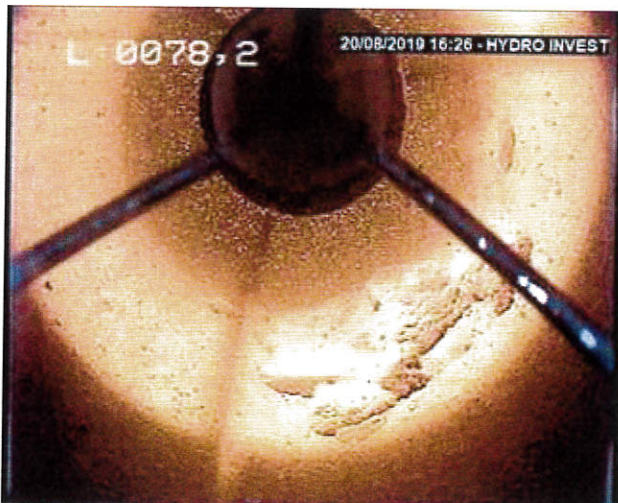
Photo N° 15 – Prof. = 78.2 m/rep  
Corrosion apparente en relief (pustules)

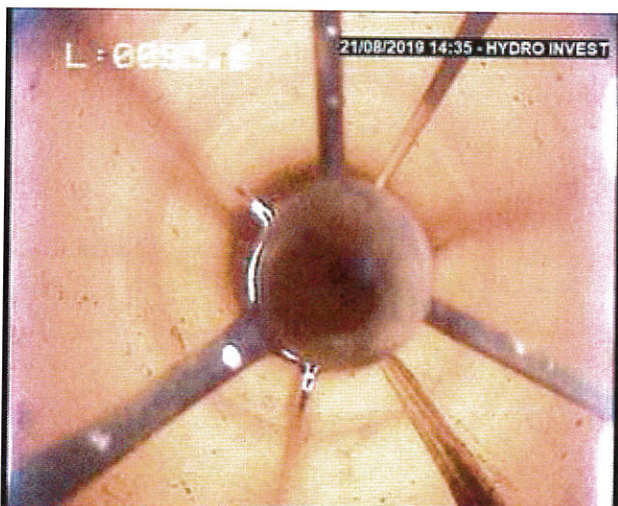
Photo N° 17 – Prof. = 95.6 m/rep  
Tubage en bon état apparent

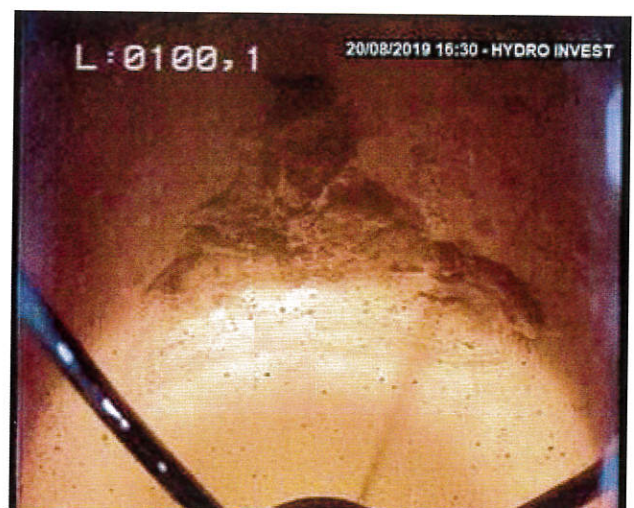
Photo N° 18 – Prof. = 100.1 m/rep  
Pustules de corrosion en relief

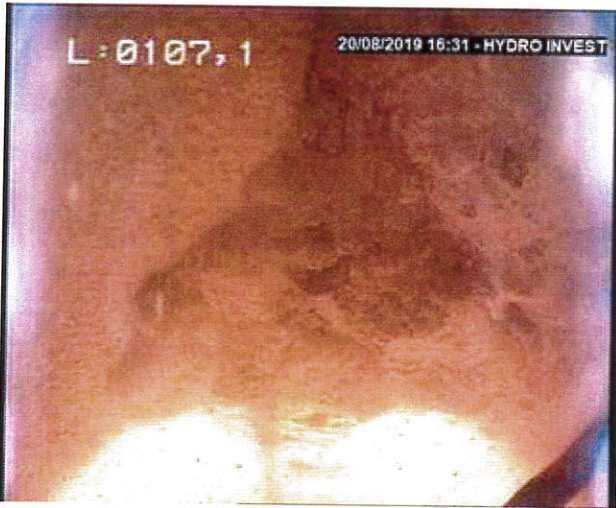
Photo N° 19 – Prof. = 107.1 m/rep  
Pustules de corrosion en relief

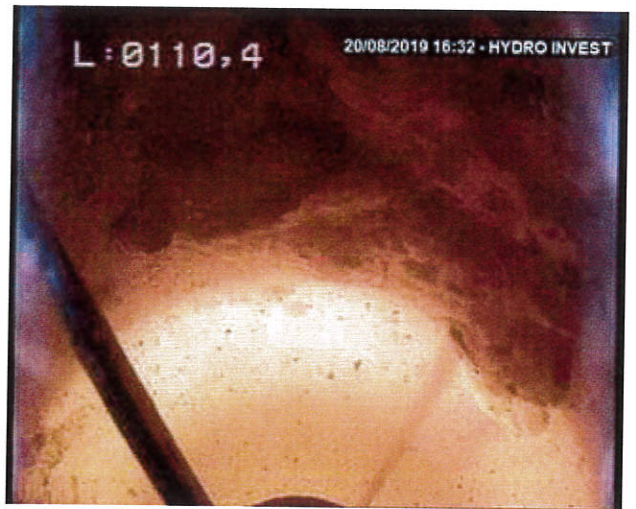
Photo N° 20 – Prof. = 110.4 m/rep  
Pustules de corrosion en relief

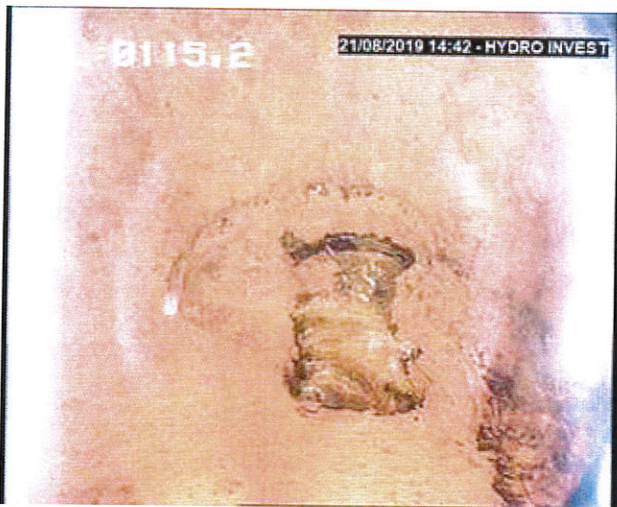
Photo N° 21 – Prof. = 115.2 m/rep  
Pustules éclatées

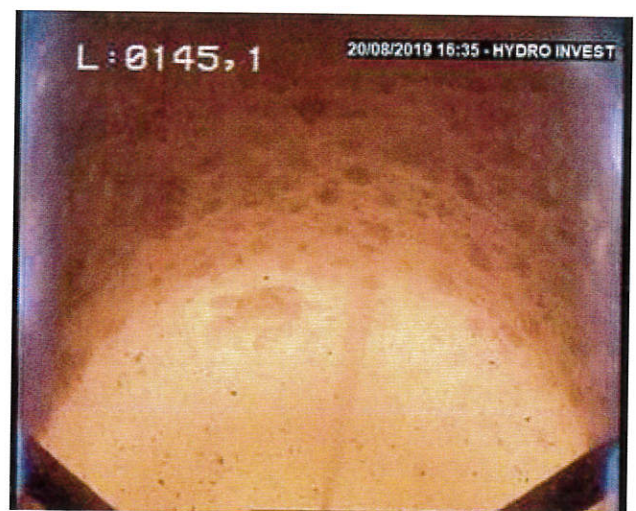
Photo N° 24 – Prof. = 145.1 m/rep  
Tube acier d'aspect moucheté

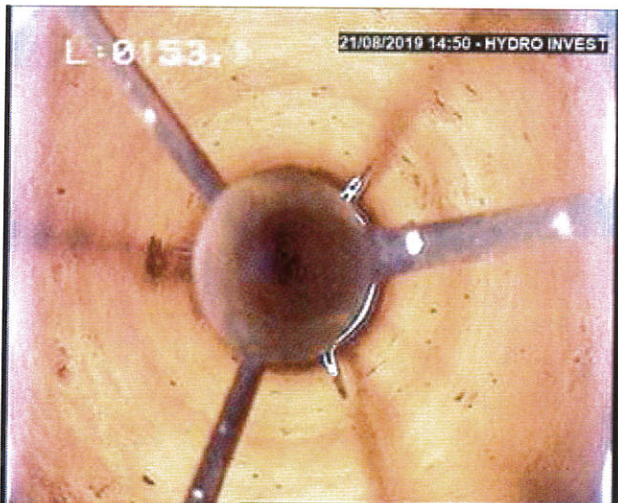
Photo N° 25 – Prof. = 153.1 m/rep  
Tube en bon état apparent, quelques pustules de corrosion

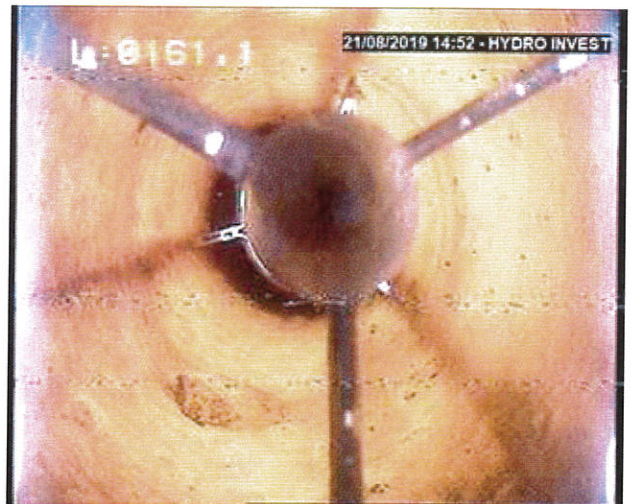
Photo N° 26 – Prof. = 161.1 m/rep  
Tube en bon état apparent, quelques pustules de corrosion

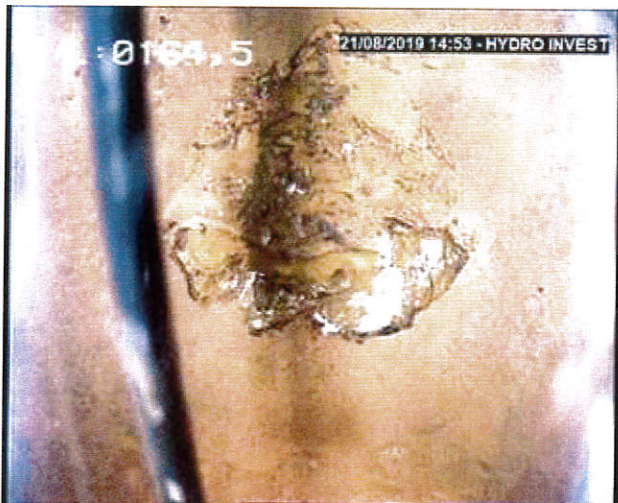
Photo N° 27 – Prof. = 164.5 m/rep  
Pustule éclatée

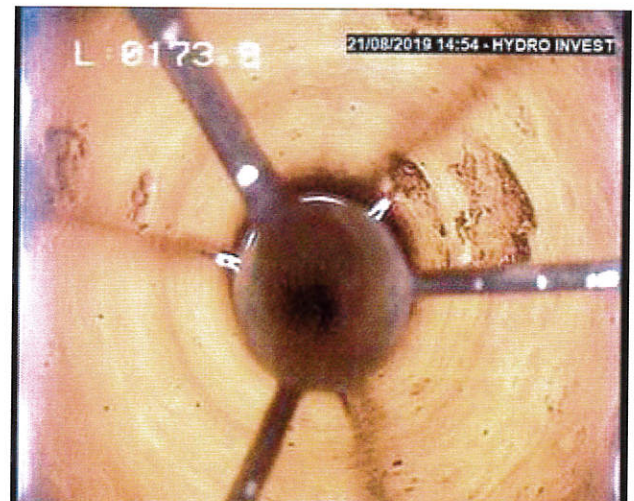
Photo N° 28 – Prof. = 173.8 m/rep  
Pustules de corrosion en relief

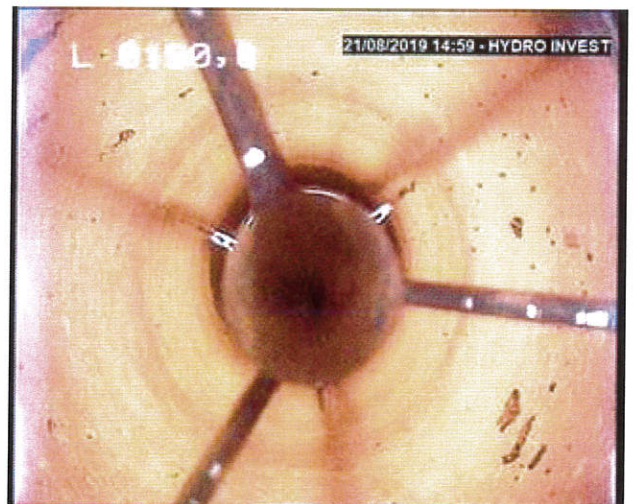
Photo N° 32 – Prof. = 190.0 m/rep  
Calcaire sain et compact

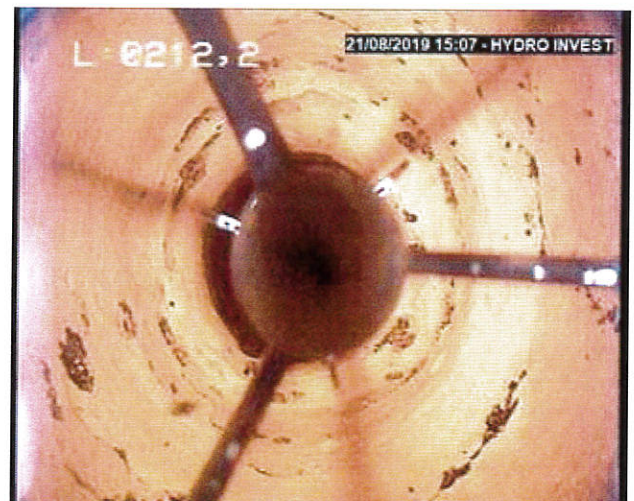
Photo N° 34 – Prof. = 212.2 m/rep  
Calcaire présentant quelques cavités remplies  
d'écailles de corrosion

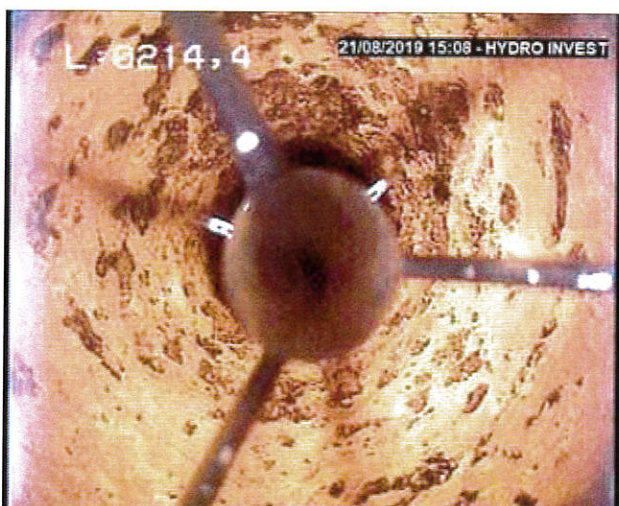
De 214 m à 221 m/rep, le calcaire présente des cavités. A 221 m, une diaclase ouverte est visible.

Photo N° 35 – Prof. = 214.4 m/rep  
Nombreuses cavités

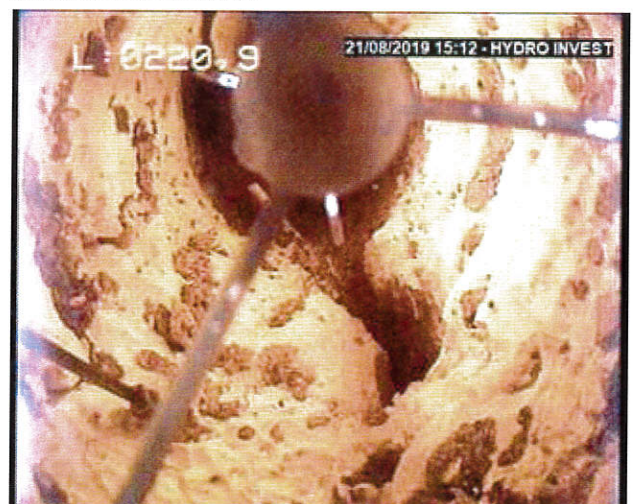
Photo N° 36 – Prof. = 220.9 m/rep  
Diaclyse verticale ouverte

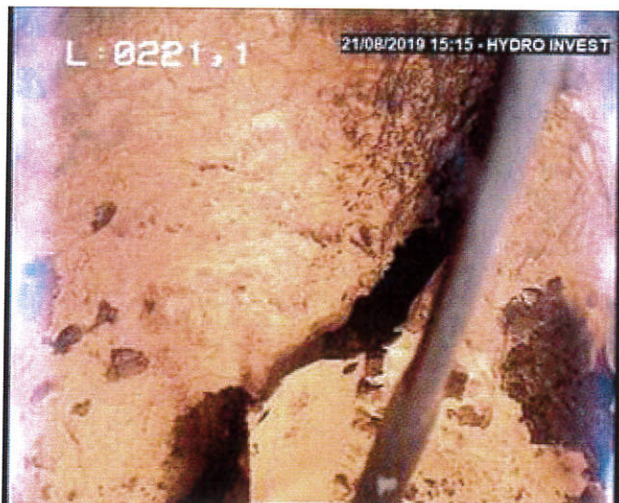
Photo N° 37 – Prof. = 221.1 m/rep  
Diacalse verticale ouverte

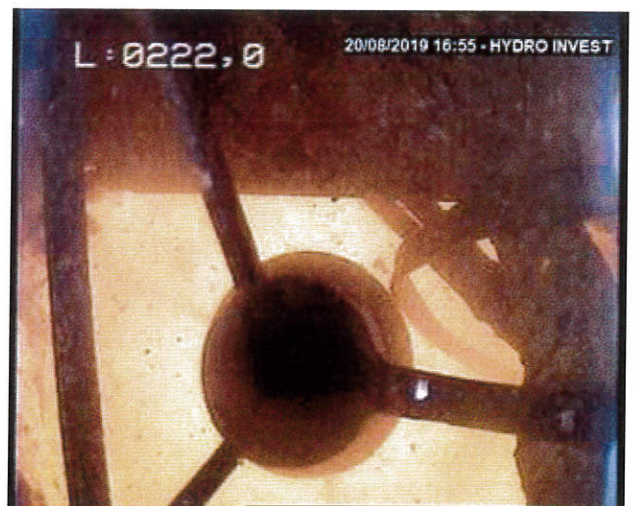
A 222 m/rep, le trou nu est obturé par de nombreux débris (colliers, protection de pompe).

De nombreux **débris obstruant le trou nu sont présents à 222 m/rep.**

Photo N° 38 – Prof. = 222.0 m/rep  
Trou obturé par des colliers, protection de pompe...

Il conviendrait de nettoyer les débris présents à 222 m/rep bien que ceux-ci n'empêchent pas l'eau de circuler.
