Commune de SAINT MÊME LES CARRIÈRES (16)

Carrière de «Plante des Meuniers »

DEMANDE D'AUTORISATION D'EXPLOITER UNE INSTALLATION CLASSÉE :

Exploitation d'une carrière de sables et graviers - Ouverture- Rubrique 2510-1

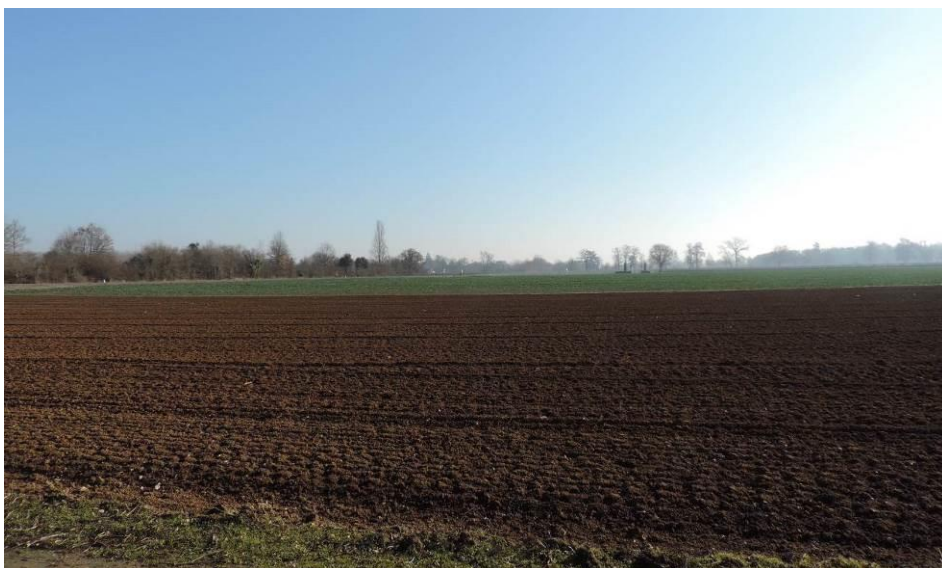
Vue hivernale de l'emprise du projet depuis son extrémité Ouest. La zone de terres labourées était jusqu'à il y a peu occupée par la vigne.

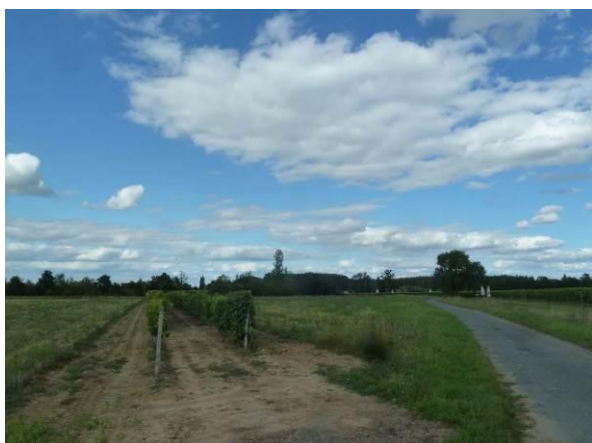
Les deux rangs de vigne de l'extrémité Est de l'emprise du projet, encore présents durant l'été 2014. Les rangs sont labourés.

Ces deux types d'entretien étaient pratiqués sur les vignes de l'emprise du projet jusqu'à leur disparition.

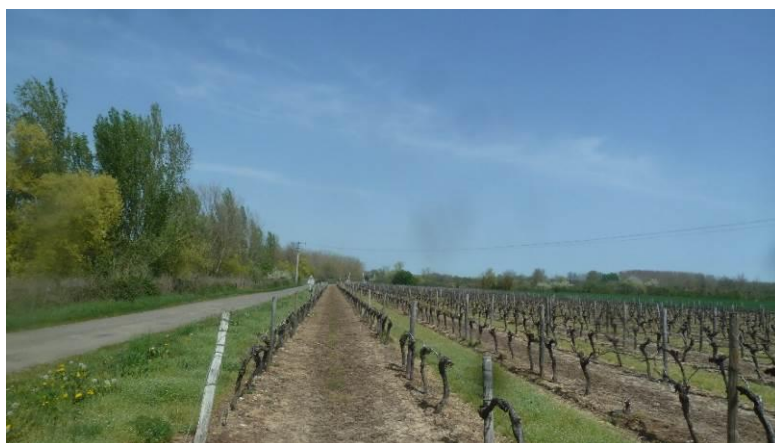
Les rangs de vigne de l'extrémité Ouest de l'emprise du projet, encore présents au printemps 2015. Les rangs enherbés alternent avec les rangs labourés.

L'entretien régulier limite la flore associée à la vigne – voire l'éradique dans le cas du labour.

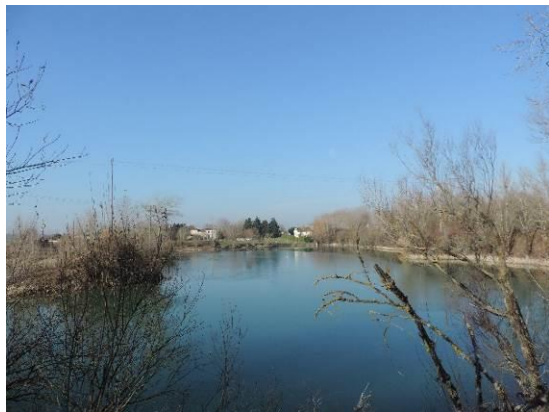
Le plan d'eau Ouest.

Le plan d'eau Ouest possédant une vocation de loisir montre à ce titre des berges entretenues.

Les plans d'eau et leurs berges, en raison des différentes caractéristiques évoquées précédemment **constituent un habitat de valeur patrimoniale moyenne.**
