4. LE RISQUE Foudre

La société **DISTILLERIE REMY PIRON** exerce principalement une activité de distillerie.

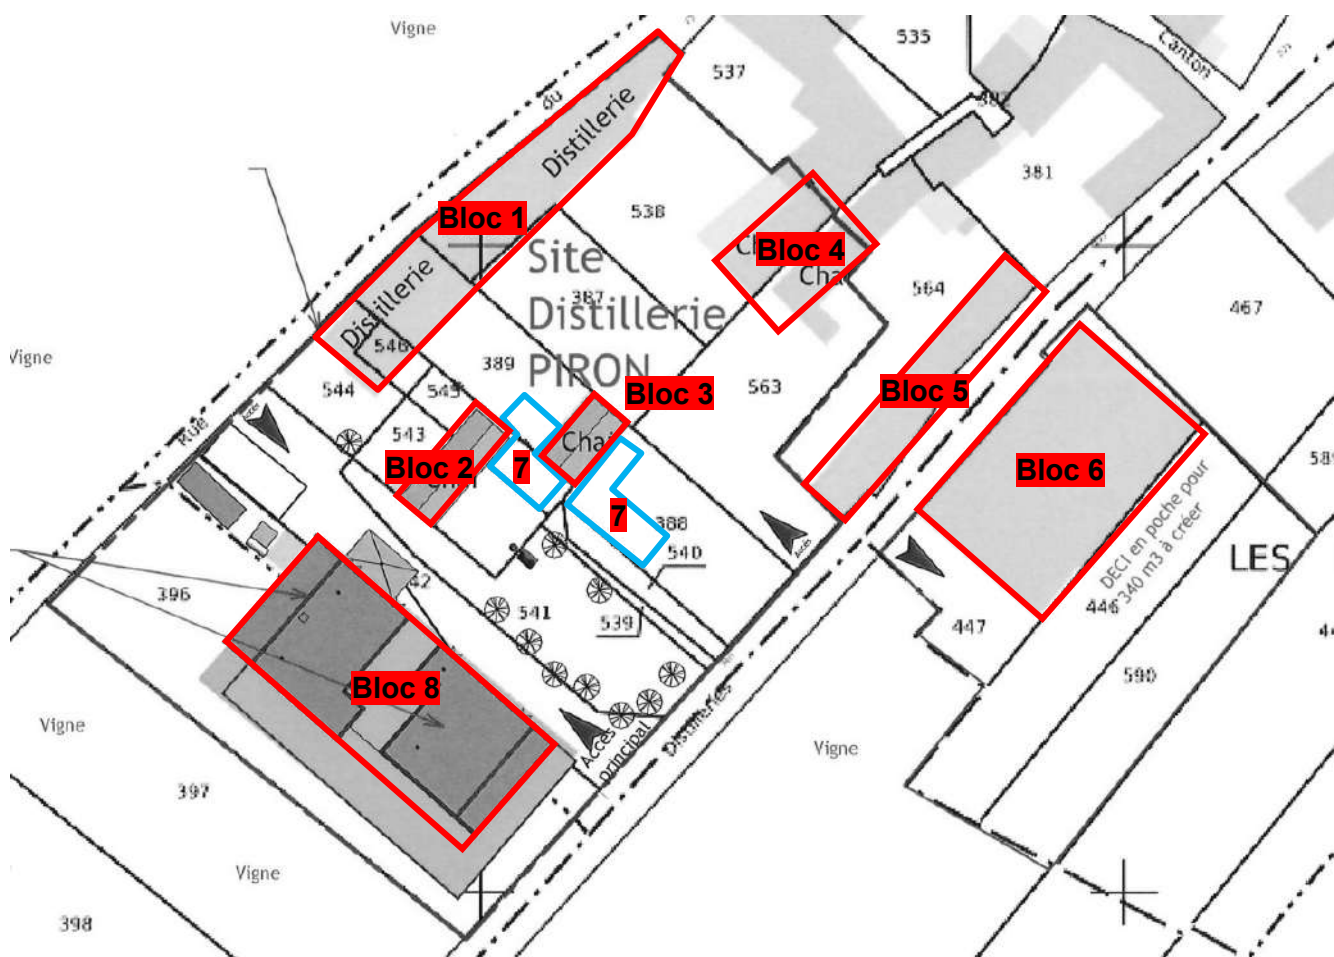
Notre étude s'oriente sur les zones ou bâtiments à risques vis-à-vis de la foudre. Les bâtiments du site DISTILLERIE REMY PIRON seront étudiés selon la méthode probabiliste. Nous ne divisons pas les bâtiments en plusieurs parties car cette pratique impose la mise en place de parafoudres sur toutes les lignes transitantes par les murs coupe-feu. Ceci est très contraignant à réaliser. Notre découpage est donc défini en fonction de la position géographique des unités comme explicité ci-dessous :

- Bloc 1 : Distilleries + bureaux
- Bloc 2 : Chai n°10
- Bloc 3 : Chai RC
- Bloc 4 : Chais A et B
- Bloc 5 : Chais n°5 et 6
- Bloc 6 : Chais 1 à 4
- Bloc 7 : Cuves vins (l'ARF du plus grand ensemble de cuves sera réalisée)
- Bloc 8 : Chais de stockage de cognac

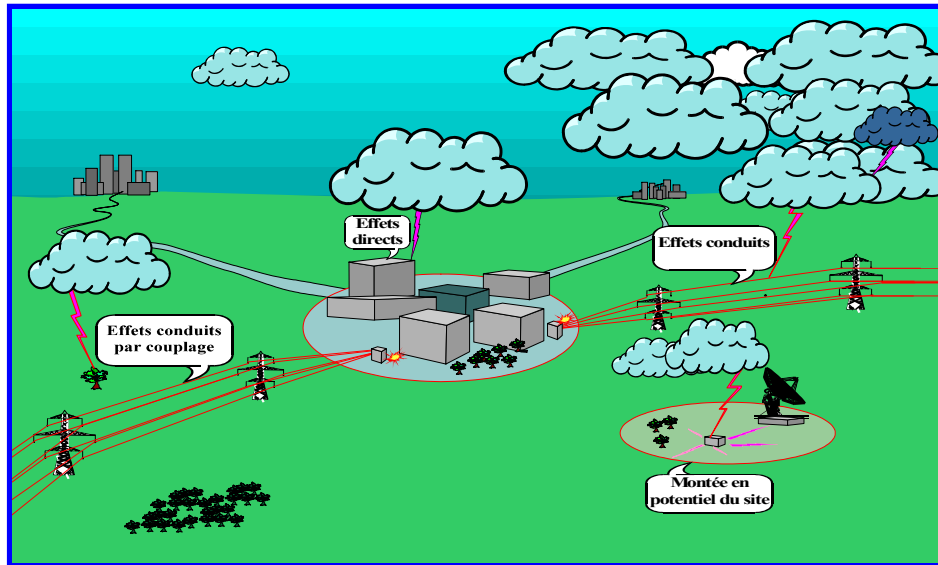
8.1. Principes de protection : IEPF et IIPF

Il y a lieu de maîtriser le cheminement d'un éventuel courant de foudre et d'empêcher le foudroiement direct des bâtiments ou structures concernées. Pour le cas où le bâtiment ne bénéficierait pas d'une auto-protection satisfaisante (sur le plan technique et réglementaire), la solution consiste en la mise en place judicieuse d'un système de paratonnerre permettant de capter un éventuel coup de foudre se dirigeant sur les installations.

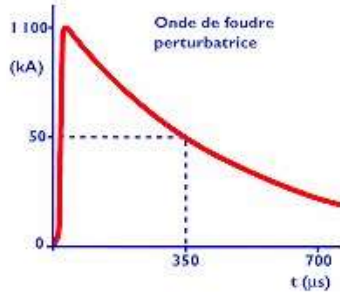
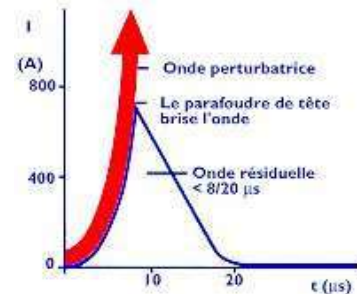
Une protection de tête d'installation, disposée dans les TGBT, permet de briser l'onde de foudre venant du réseau EDF, et de supprimer une grande partie de son énergie.

Cette protection en tête d'installation est obligatoire suivant le texte de la norme NFC 15-100. Ci-dessous la synthèse.

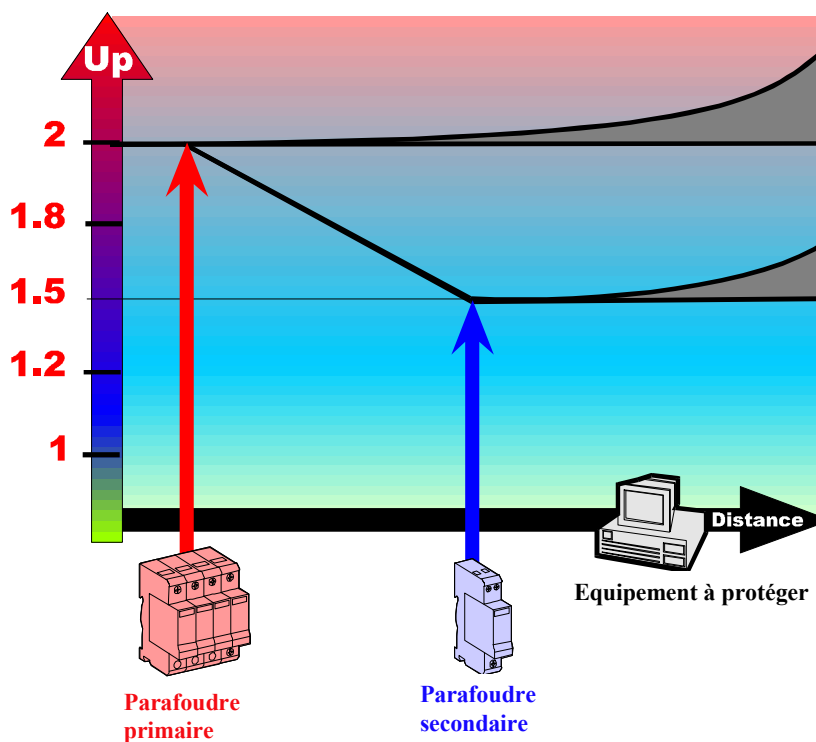
La « cascade » dans la pratique :

Le choix des parafoudres doit être fait en fonction de leur pouvoir d'écoulement en courant de décharge (facteur retenu pour les parafoudres primaires), de leur tension résiduelle (facteur important pour les parafoudres secondaires), de la tension nominale du réseau (généralement 400V triphasé), et du schéma de distribution du neutre (TN, TT, IT).

Le choix des sectionneurs fusibles ou disjoncteurs, doit être fait en fonction du type des parafoudres et de leur positionnement dans l'installation, de manière à assurer le pouvoir de coupure en courant de court-circuit (Icc).

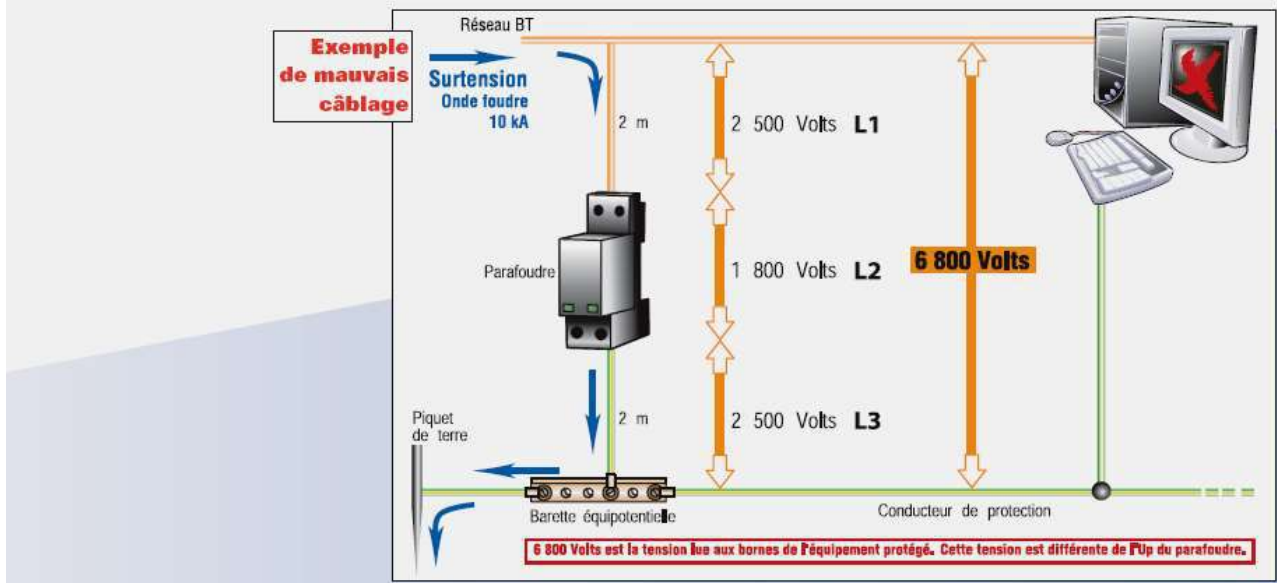
La longueur cumulée L1 + L2 + L3 doit être inférieure à 50 cm, pour limiter la dégradation du niveau Up du parafoudre.

- Réduire cette longueur en déportant les bornes de raccordement.
- Sélectionner un parafoudre avec un Up inférieur (à In égal...).
- Utiliser un montage en coordination.

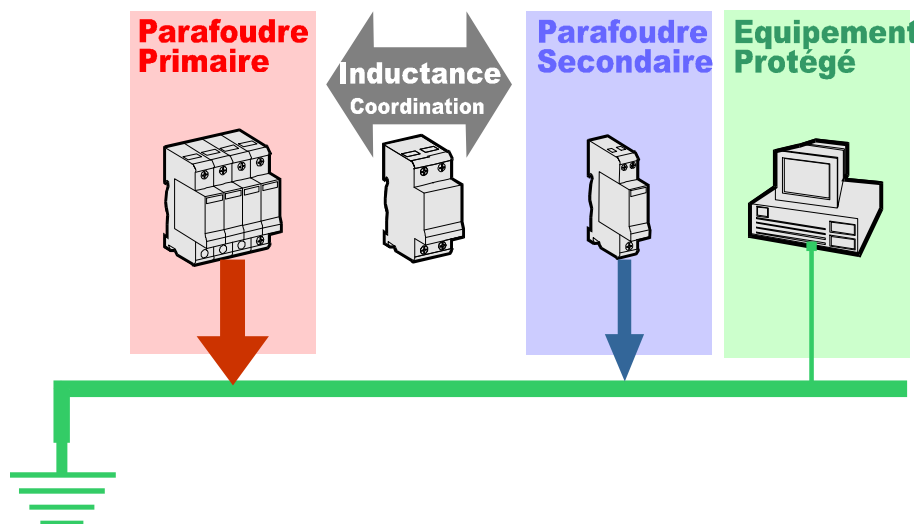
Une longueur de câble minimum entre les deux étages de protection doit être respectée de manière à assurer le découplage nécessaire au bon fonctionnement de la protection cascade.

Dans le cas contraire, une inductance de découplage doit être adaptée au courant nominal au point considéré, pour assurer une bonne coordination de l'ensemble.

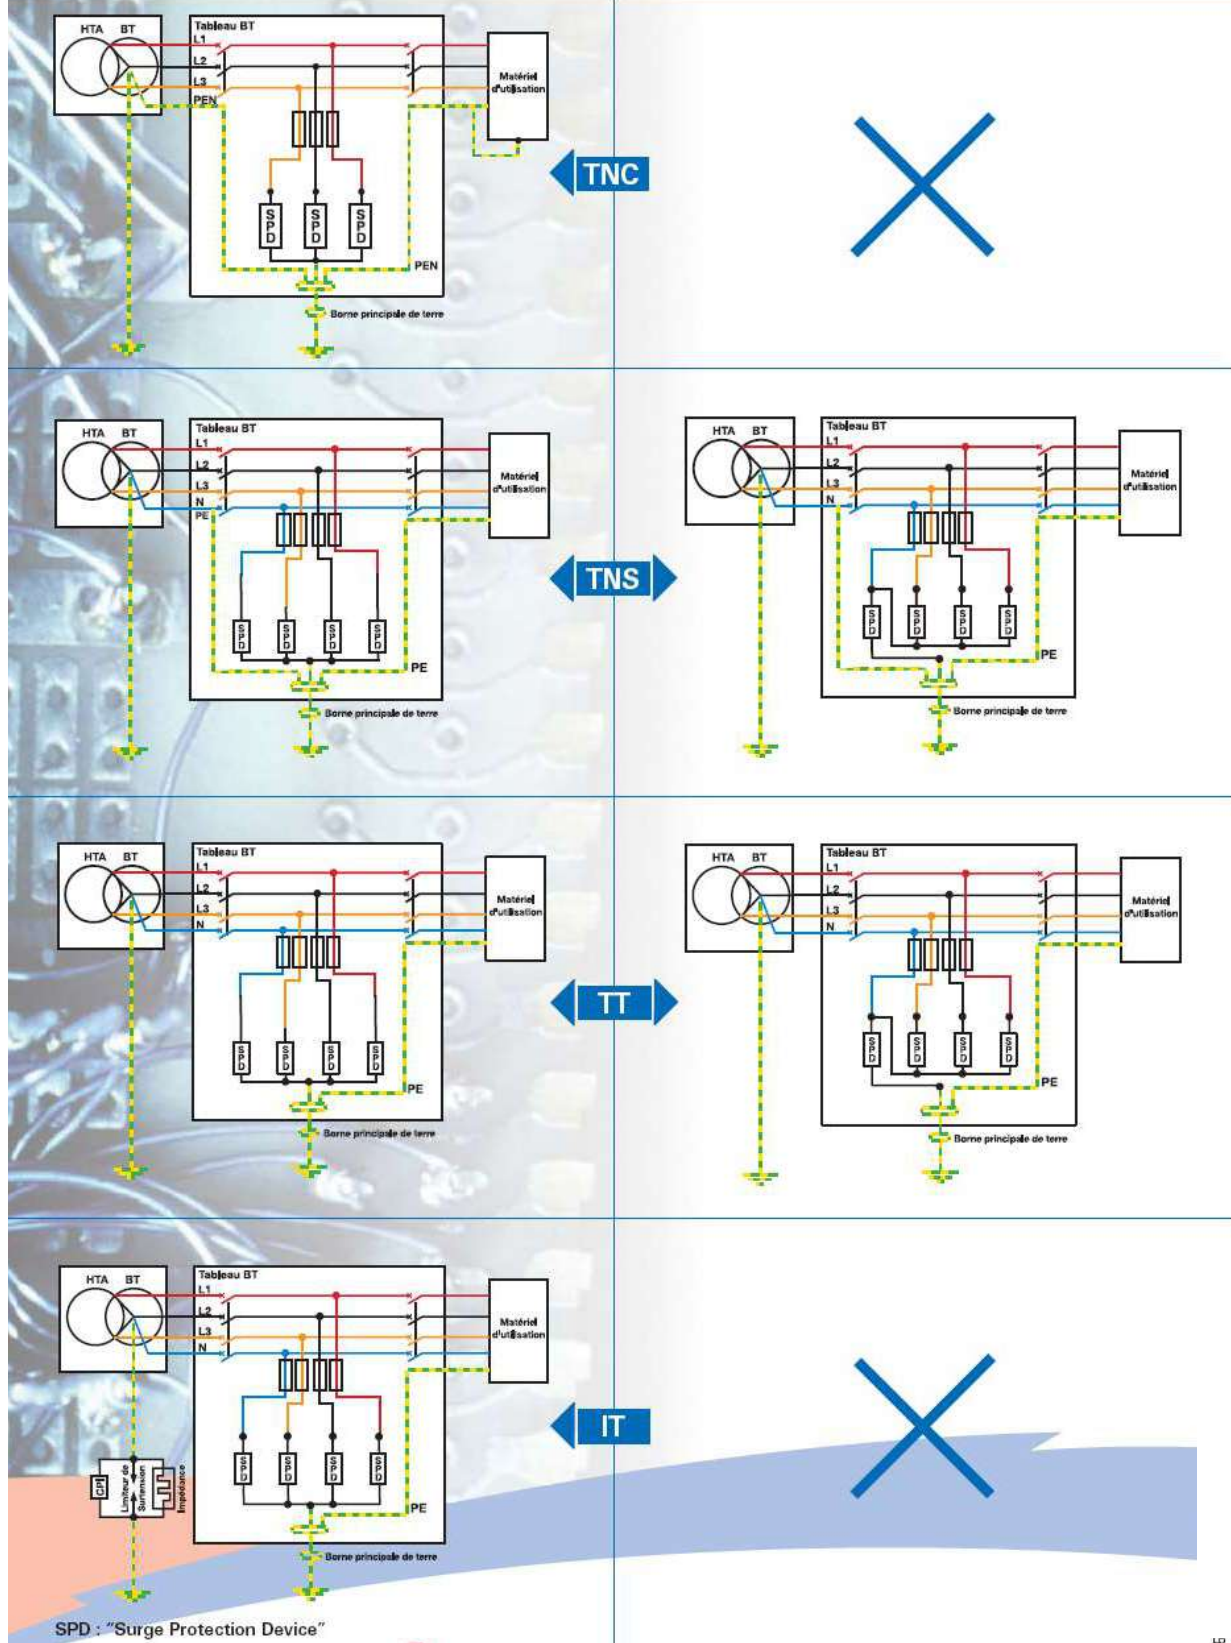
Configurations possibles suivant le régime de neutre

MODE COMMUN (C1)

MODE COMMUN + DIFFERENTIEL (C2)
