## Annexes techniques n°3

**Synthèse des campagnes de mesures de  
bruits dans l'environnement  
de juin et d'octobre 2015**

- site : "Chez Doublet"
- communes : Passirac et Guizengeard
- à la demande de : CDMR

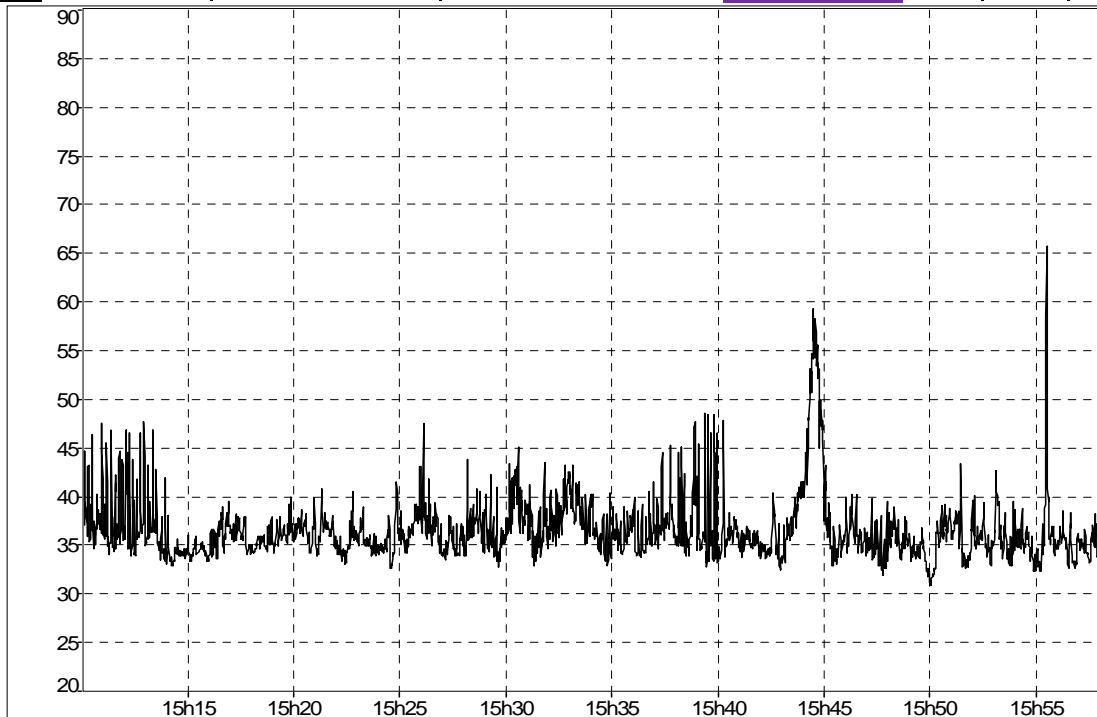
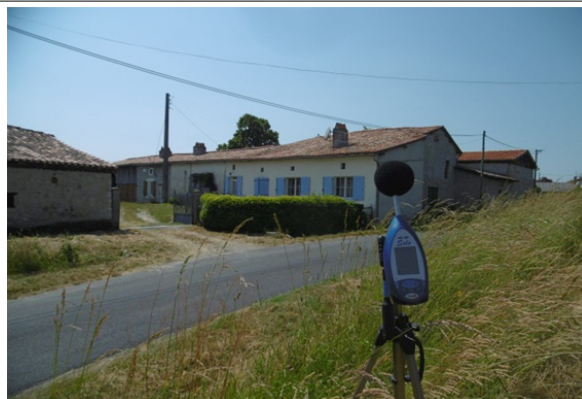
Sources de bruit	- installations de traitement - activité habitation (jardinage) - oiseaux et végétation - trafic routier		
Météo	Jour, ensoleillé , vent fort		-

Résultats	Fichier	<b>B1 - Chez Got.CMG</b>						
	Début	05/06/2015 15:10						
	Fin	05/06/2015 15:58						
	Voie	Type	Pond.	Unité	Leq	Lmin	Lmax	L50
	<b>#595</b>	<b>Leq</b>	<b>A</b>	<b>dB</b>	<b>40.3</b>	<b>30.8</b>	<b>65.7</b>	<b>35.7</b>

Appareillage : sonomètre SOLO 01dB de Classe 1 - Calibreur ACLAN CAL 01  
 Les mesurages ont été effectués conformément à l'AM du 23/01/97 relatif à la limitation des bruits émis dans l'environnement par les ICPE  
 opérateur : A. LEGRAND

Point de Réception	Lieu	Date	Conditions météo**	Niveaux de bruit résiduel* en dBA		Niveaux de bruit ambiant* en dBA (carrière + installation)		Emergence en dBA
				LAeq	L50	LAeq	L50	
B1	Chez Got	05/06/2015	U5/T2	<b>40.5</b>	35.5	<b>44.5</b>	39.5	<b>4.0</b>
B2	Verdier et Grolleau	09/10/2015	U1/T2	<b>45.0</b>	43.0	<b>45.0</b>	41.5	<b>&lt; 0,5</b>
B3	Monac	05/06/2015	U1/T2	<b>43.5</b>	34.0	<b>44.0</b>	38.5	<b>0.5</b>
B4	Ferret	05/06/2015	U1/T2	<b>35.5</b>	31.0	<b>36.5</b>	31.5	<b>1.0</b>
B5	Chez Doublet	05/06/2015	U3/T2	<b>38.5</b>	34.5	<b>41.0</b>	38.5	<b>2.5</b>

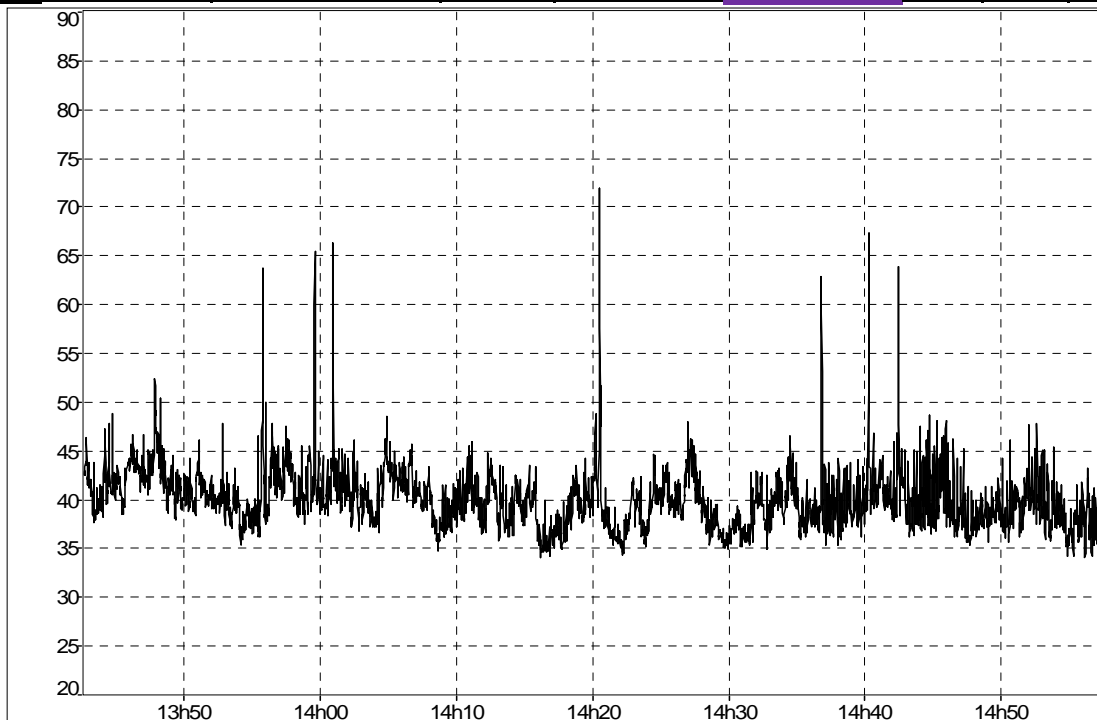
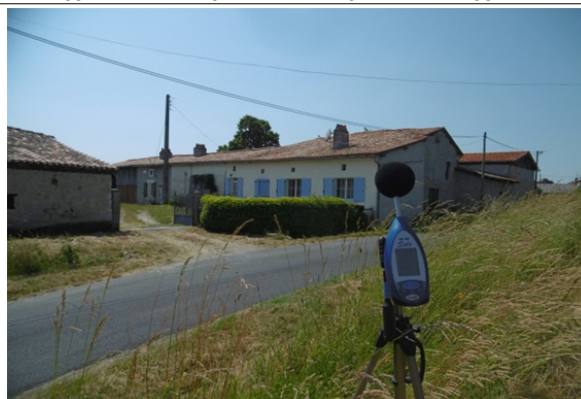
N°	Lieu	Date	Période	Activité
<b>B1</b>	<b>Chez Got</b>	<b>05/06/2015</b>	<b>Diurne</b>	<b>Ambiant</b>

Sources de bruit	- activité carrière (rotations des tombereaux, manœuvres du bulldozer et de la chargeuse alimentant la trémie) - installations de traitement - activité habitation (jardinage) - oiseaux et végétation - trafic routier		
Météo	Jour, ensoleillé , vent fort		U5/T2

Résultats	Fichier	<b>B1 - Chez Got.CMG</b>						
	Début	05/06/2015 13:42						
	Fin	05/06/2015 14:57						
	Voie	Type	Pond.	Unité	Leq	Lmin	Lmax	L50
	<b>#595</b>	<b>Leq</b>	<b>A</b>	<b>dB</b>	<b>44.4</b>	<b>34.0</b>	<b>71.8</b>	<b>39.5</b>

Appareillage : sonomètre SOLO 01dB de Classe 1 - Calibreur ACLAN CAL 01  
 Les mesurages ont été effectués conformément à l'AM du 23/01/97 relatif à la limitation des bruits émis dans l'environnement par les ICPE  
 opérateur : A. LEGRAND

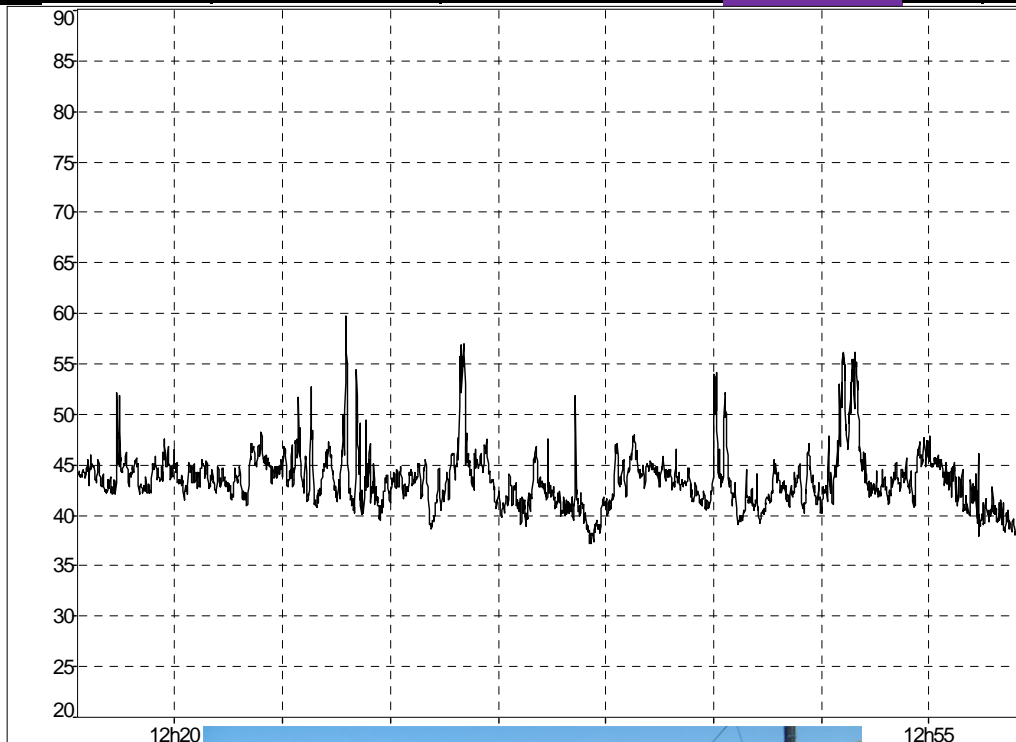
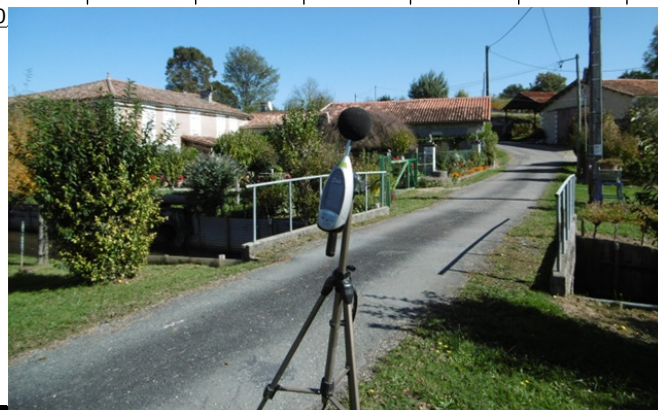
N°	Lieu	Date	Période	Activité
<b>B2</b>	<b>Verdier et Grolleau</b>	09/10/2015	<b>Diurne</b>	<b>Résiduel</b>

Sources de bruit	- installations de traitement - activité des habitations (jardinage) - trafic routier - végétation			
Météo	Jour, ensoleillé , vent fort			-

Résultats	Fichier	<b>B2 - Verdier.CMG</b>						
	Début	09/10/2015 12:15						
	Fin	09/10/2015 12:59						
	Voie	Type	Pond.	Unité	Leq	Lmin	Lmax	L50
	<b>#1371</b>	<b>Leq</b>	<b>A</b>	<b>dB</b>	<b>44.8</b>	<b>37.1</b>	<b>59.6</b>	<b>43.1</b>

Appareillage : sonomètre SOLO 01dB de Classe 1 - Calibreur ACLAN CAL 01  
 Les mesurages ont été effectués conformément à l'AM du 23/01/97 relatif à la limitation des bruits émis dans l'environnement par les ICPE  
 opérateur : A. LEGRAND

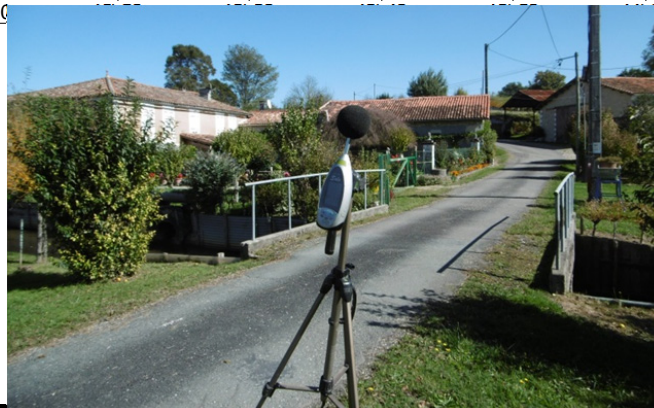
N°	Lieu	Date	Période	Activité
<b>B2</b>	<b>Verdier et Grolleau</b>	<b>09/10/2015</b>	<b>Diurne</b>	<b>Ambiant</b>

Sources de bruit	- activité carrière non audible - installations de traitement - activité des habitations (jardinage) - trafic routier		
Météo	Jour, ensoleillé , vent fort		
	<b>U1/T2</b>

Résultats	Fichier	<b>B2 - Verdier.CMG</b>						
	Début	09/10/2015 13:01						
	Fin	09/10/2015 14:13						
	Voie	Type	Pond.	Unité	Leq	Lmin	Lmax	L50
	<b>#1371</b>	<b>Leq</b>	<b>A</b>	<b>dB</b>	<b>44.8</b>	<b>35.9</b>	<b>62.1</b>	<b>41.6</b>

Appareillage : sonomètre SOLO 01dB de Classe 1 - Calibreur ACLAN CAL 01  
 Les mesurages ont été effectués conformément à l'AM du 23/01/97 relatif à la limitation des bruits émis dans l'environnement par les ICPE  
 opérateur : A. LEGRAND

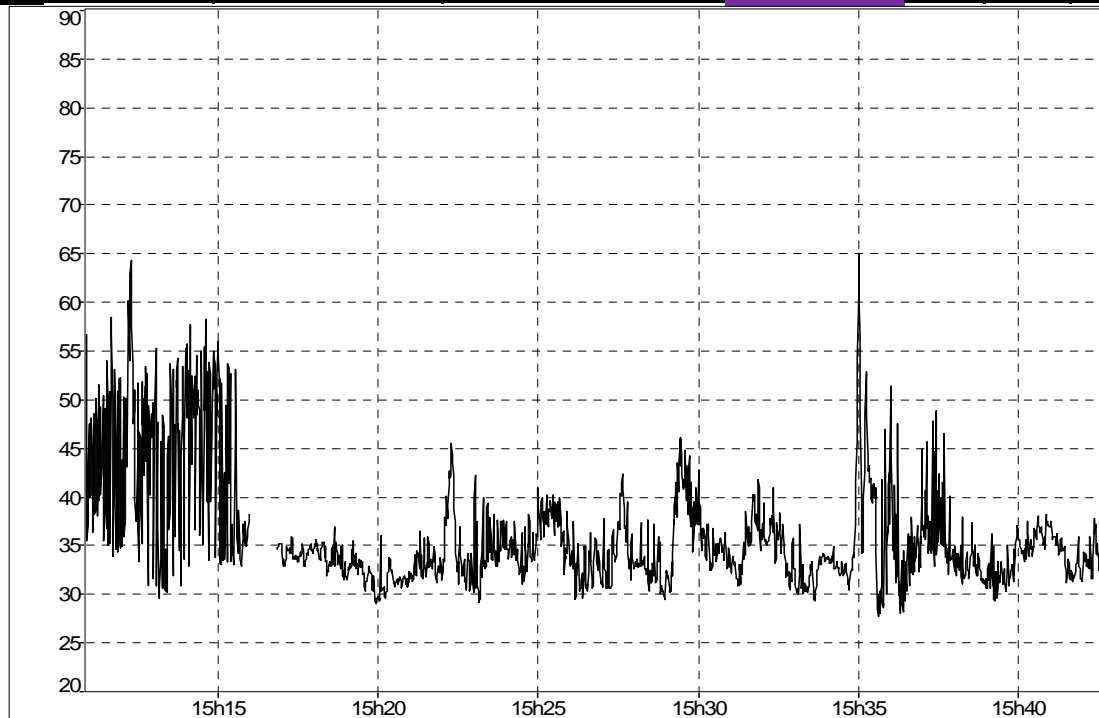
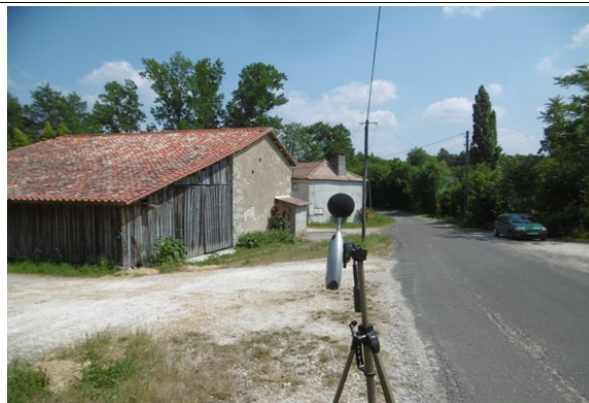
N°	Lieu	Date	Période	Activité
<b>B3</b>	<b>Monac</b>	<b>05/06/2015</b>	<b>Diurne</b>	<b>Résiduel</b>

Sources de bruit	- oiseaux et végétation - passages de véhicules à proximité - trafic routier en fond		
Météo	Jour, ensoleillé, vent fort

Résultats	Fichier	<b>B3 - Monac.CMG</b>						
	Début	05/06/2015 15:10						
	Fin	05/06/2015 15:42						
	Voie	Type	Pond.	Unité	Leq	Lmin	Lmax	L50
	<b>#147</b>	<b>Leq</b>	<b>A</b>	<b>dB</b>	<b>43.7</b>	<b>27.7</b>	<b>64.9</b>	<b>34.1</b>

Appareillage : sonomètre SOLO 01dB de Classe 1 - Calibreur ACLAN CAL 01  
 Les mesurages ont été effectués conformément à l'AM du 23/01/97 relatif à la limitation des bruits émis dans l'environnement par les ICPE  
 opérateur : A. LEGRAND

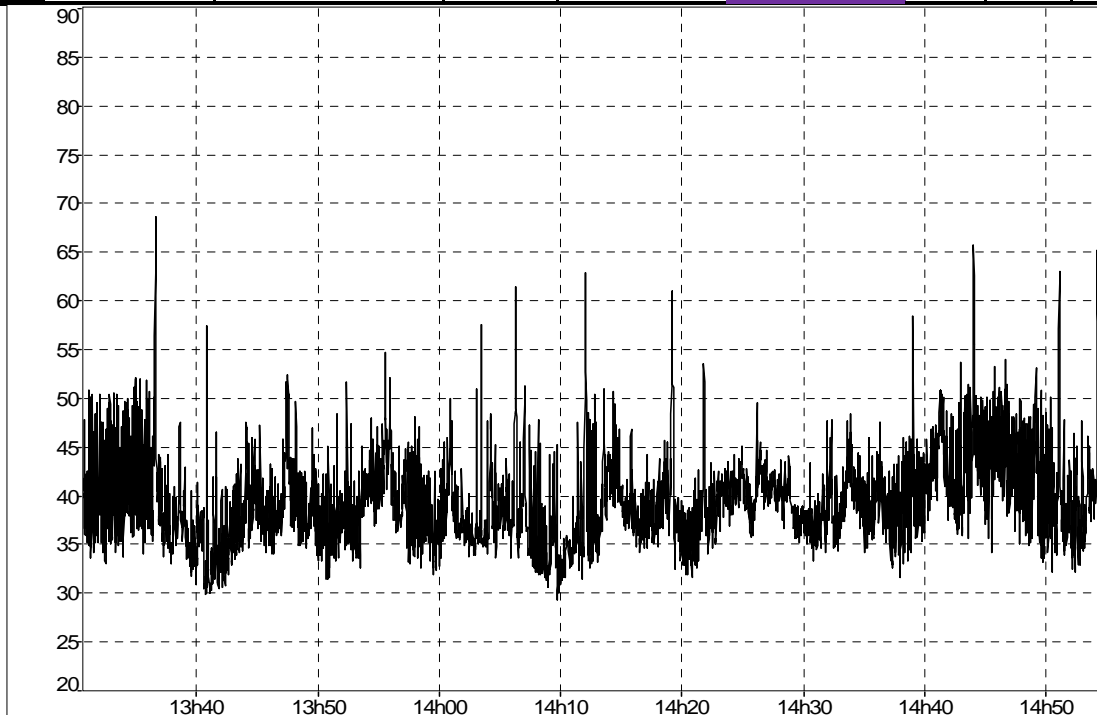
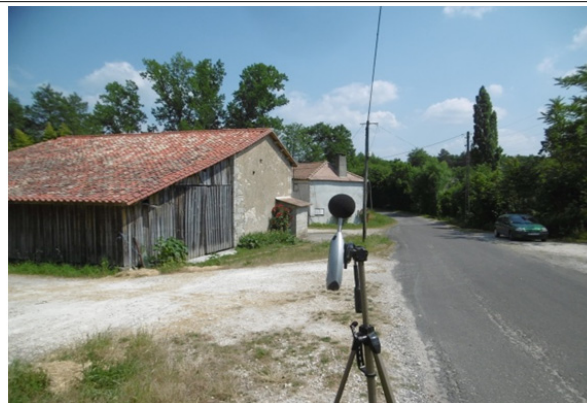
N°	Lieu	Date	Période	Activité
<b>B3</b>	<b>Monac</b>	<b>05/06/2015</b>	<b>Diurne</b>	<b>Ambiant</b>

Sources de bruit	- activité carrière (rotations des tombereaux et manœuvres de la pelle) - oiseaux et végétation - passages de véhicules à proximité - trafic routier en fond
Météo	Jour, ensoleillé , vent fort

Résultats	Fichier	<b>B3 - Monac.CMG</b>						
	Début	05/06/2015 13:30						
	Fin	05/06/2015 14:54						
	Voie	Type	Pond.	Unité	Leq	Lmin	Lmax	L50
	<b>#147</b>	<b>Leq</b>	<b>A</b>	<b>dB</b>	<b>43.9</b>	<b>29.3</b>	<b>68.5</b>	<b>38.7</b>

Appareillage : sonomètre SOLO 01dB de Classe 1 - Calibreur ACLAN CAL 01  
 Les mesurages ont été effectués conformément à l'AM du 23/01/97 relatif à la limitation des bruits émis dans l'environnement par les ICPE  
 opérateur : A. LEGRAND

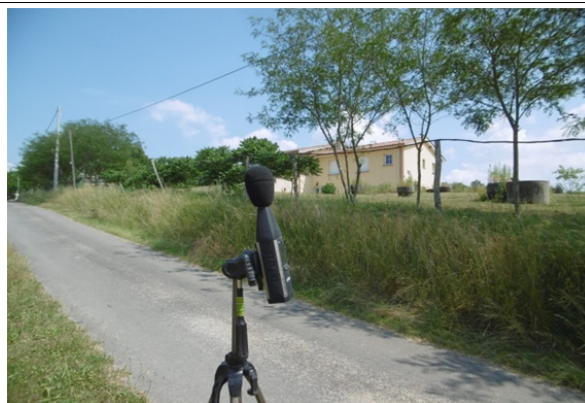
N°	Lieu	Date	Période	Activité
<b>B4</b>	<b>Ferret</b>	<b>05/06/2015</b>	<b>Diurne</b>	<b>Résiduel</b>

Sources de bruit	- oiseaux et végétation - activité des habitations (jardinage) - trafic routier en fond			
Météo	Jour, ensoleillé , vent fort			-

Résultats	Fichier	<b>B4 - Ferret.CMG</b>						
	Début	05/06/2015 15:03						
	Fin	05/06/2015 15:53						
	Voie	Type	Pond.	Unité	Leq	Lmin	Lmax	L50
	<b>LOCALITE</b>	<b>Leq</b>	<b>A</b>	<b>dB</b>	<b>35.4</b>	<b>22.5</b>	<b>55.4</b>	<b>31.2</b>

Appareillage : sonomètre FUSION 01dB de Classe 1 - Calibreur ACLAN CAL 01  
 Les mesurages ont été effectués conformément à l'AM du 23/01/97 relatif à la limitation des bruits émis dans l'environnement par les ICPE  
 opérateur : A. LEGRAND

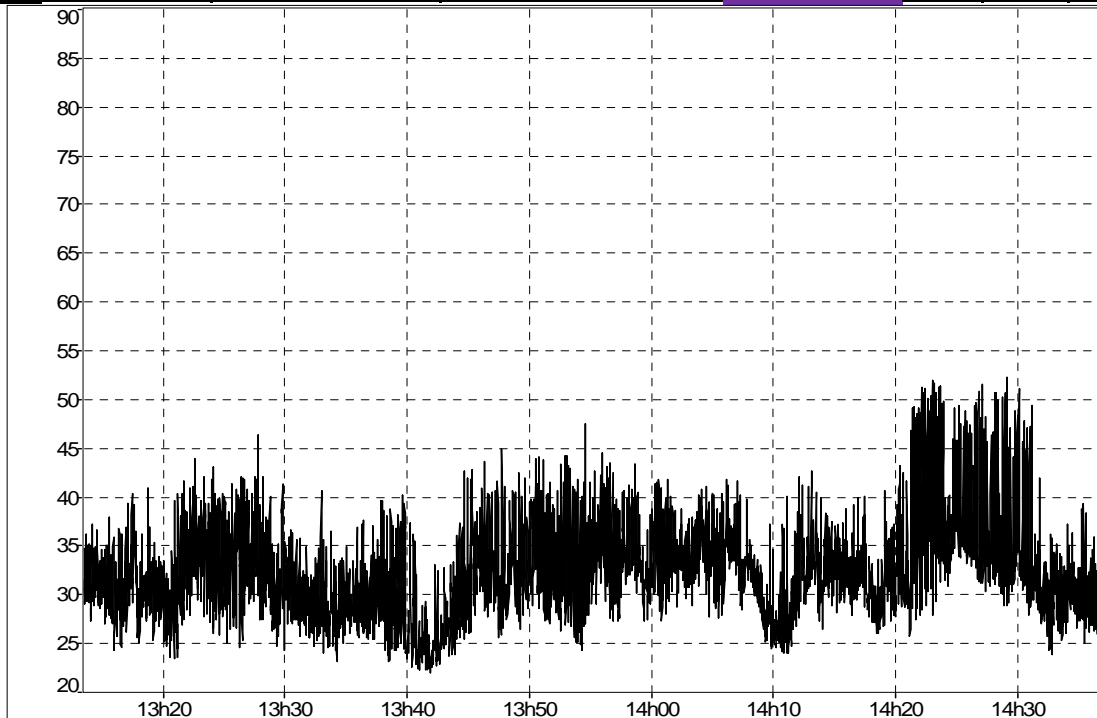
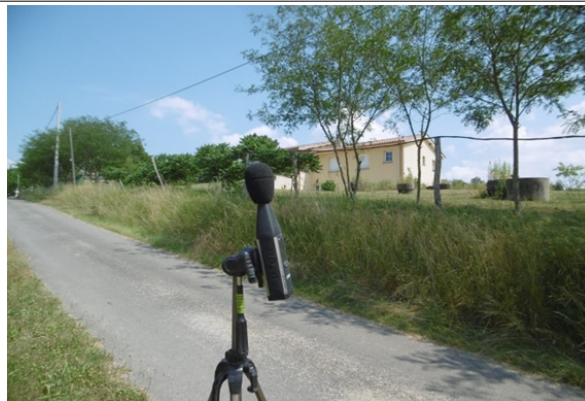
N°	Lieu	Date	Période	Activité
<b>B4</b>	<b>Ferret</b>	<b>05/06/2015</b>	<b>Diurne</b>	<b>Ambiant</b>

Sources de bruit	- activité carrière (rotations des tombereaux et manœuvres du bulldozer) - oiseaux et végétation - activité des habitations (jardinage) - trafic routier en fond		
Météo	Jour, ensoleillé, vent fort		<b>U1/T2</b>

Résultats	Fichier	<b>B4 - Ferret.CMG</b>						
	Début	05/06/2015 13:13						
	Fin	05/06/2015 14:36						
	Voie	Type	Pond.	Unité	Leq	Lmin	Lmax	L50
	<b>Y LOCALIT</b>	<b>Leq</b>	<b>A</b>	<b>dB</b>	<b>36.4</b>	<b>22.0</b>	<b>52.2</b>	<b>31.7</b>

Appareillage : sonomètre FUSION 01dB de Classe 1 - Calibreur ACLAN CAL 01  
 Les mesurages ont été effectués conformément à l'AM du 23/01/97 relatif à la limitation des bruits émis dans l'environnement par les ICPE  
 opérateur : A. LEGRAND

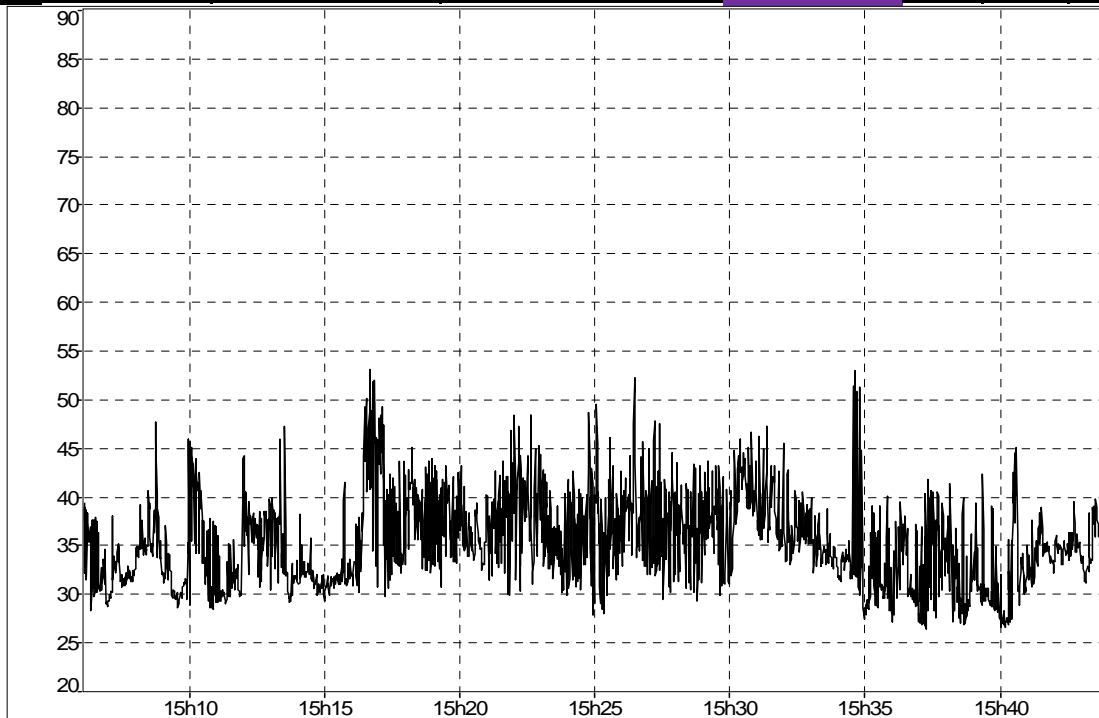
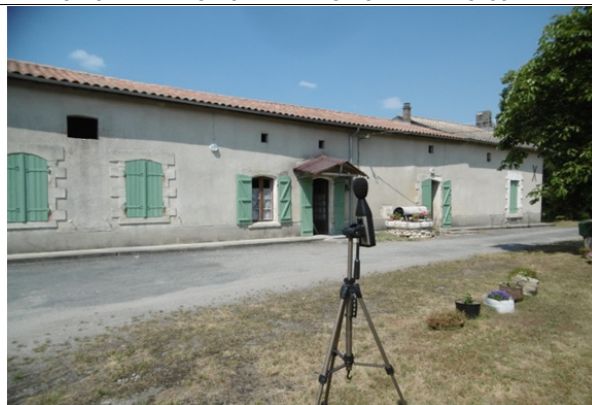
N°	Lieu	Date	Période	Activité
<b>B5</b>	<b>Chez Doublet</b>	<b>05/06/2015</b>	<b>Diurne</b>	<b>Résiduel</b>

Sources de bruit	- oiseaux et végétation - réseau routier en fond		
Météo	Jour, ensoleillé, vent fort		
	-

Résultats	Fichier	<b>B5 - Chez Doublet.CMG</b>						
	Début	05/06/2015 15:06						
	Fin	05/06/2015 15:43						
	Voie	Type	Pond.	Unité	Leq	Lmin	Lmax	L50
	<b>VOIE LOCALITE</b>	<b>Leq</b>	<b>A</b>	<b>dB</b>	<b>38.4</b>	<b>26.4</b>	<b>53.1</b>	<b>34.6</b>

Appareillage : sonomètre FUSION 01dB de Classe 1 - Calibreur ACLAN CAL 01  
 Les mesurages ont été effectués conformément à l'AM du 23/01/97 relatif à la limitation des bruits émis dans l'environnement par les ICPE  
 opérateur : A. LEGRAND

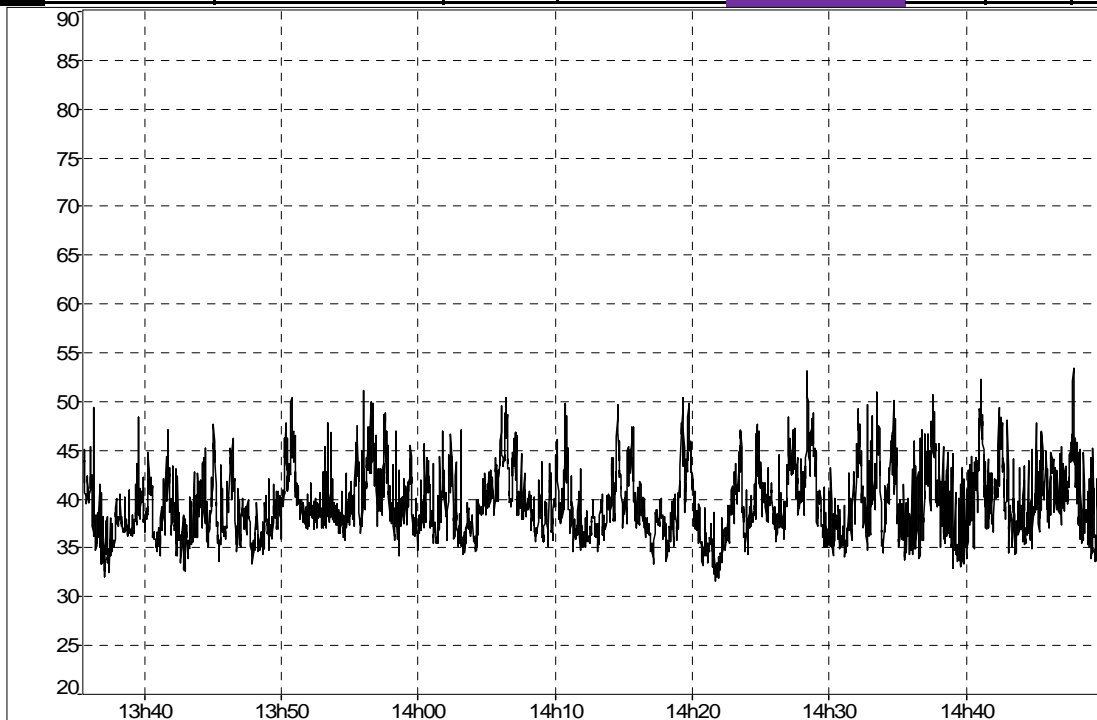
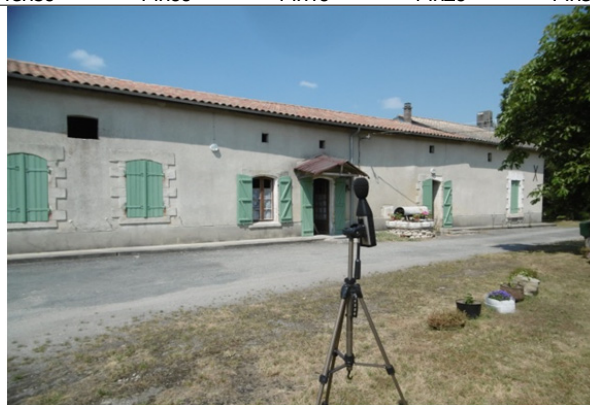
N°	Lieu	Date	Période	Activité
<b>B5</b>	<b>Chez Doublet</b>	<b>05/06/2015</b>	<b>Diurne</b>	<b>Ambiant</b>

Sources de bruit	- activité carrière (rotations des tombereaux) - oiseaux et végétation - réseau routier en fond		
Météo	Jour, ensoleillé, vent fort		
	<b>U3/T2</b>

Résultats	Fichier	<b>B5 - Chez Doublet.CMG</b>						
	Début	05/06/2015 13:35						
	Fin	05/06/2015 14:49						
	Voie	Type	Pond.	Unité	Leq	Lmin	Lmax	L50
	<b>Y LOCALITE</b>	<b>Leq</b>	<b>A</b>	<b>dB</b>	<b>41.0</b>	<b>31.6</b>	<b>53.4</b>	<b>38.6</b>

Appareillage : sonomètre FUSION 01dB de Classe 1 - Calibreur ACLAN CAL 01  
 Les mesurages ont été effectués conformément à l'AM du 23/01/97 relatif à la limitation des bruits émis dans l'environnement par les ICPE  
 opérateur : A. LEGRAND

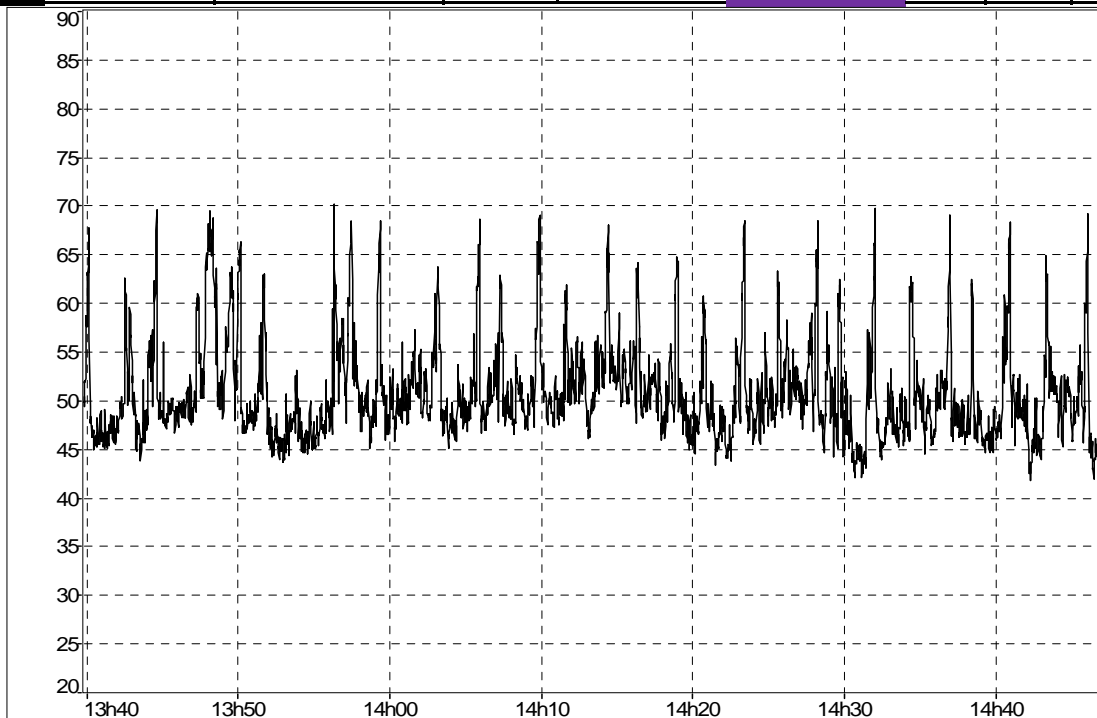
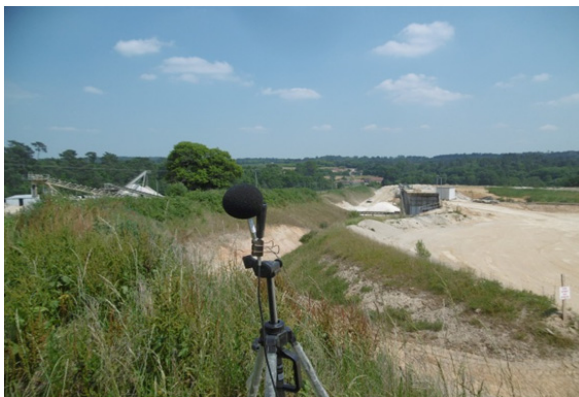
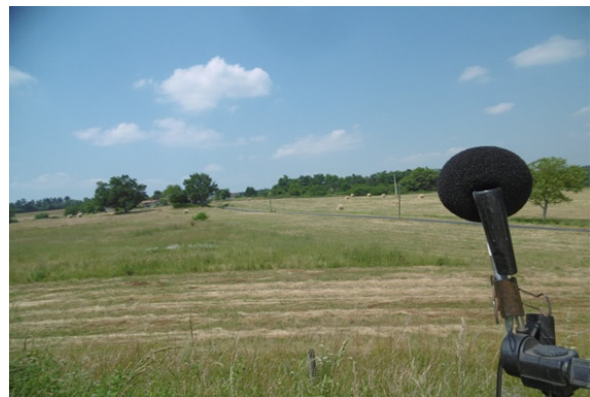
N°	Lieu	Date	Période	Activité
<b>L1</b>	<b>en direction de Chez Got</b>	<b>05/06/2015</b>	<b>Diurne</b>	<b>Ambiant</b>

Sources de bruit	- activité carrière (rotations des tombereaux, manœuvres du bulldozer et de la chargeuse alimentant la trémie) - installations de traitement			
Météo	Jour, ensoleillé, vent fort			-

Résultats	Fichier	<b>L1 - limite en regard de Chez Got.CMG</b>						
	Début	05/06/2015 13:39						
	Fin	05/06/2015 14:46						
	Voie	Type	Pond.	Unité	Leq	Lmin	Lmax	L50
<b>Voie 2</b>	<b>Leq</b>	<b>A</b>	<b>dB</b>	<b>55.3</b>	<b>41.7</b>	<b>70.1</b>	<b>49.4</b>

Appareillage : sonomètre Symphonie 01dB de Classe 1 - Calibreur ACLAN CAL 01  
Les mesurages ont été effectués conformément à l'AM du 23/01/97 relatif à la limitation des bruits émis dans l'environnement par les ICPE  
opérateur : A. LEGRAND

Point de Réception	Lieu	Date	Conditions météo**	Niveaux de bruit résiduel* en dBA AVEC installation		Niveaux de bruit ambiant* en dBA (carrière + installation)		Emergence en dBA
				LAeq	L50	LAeq	L50	
L1	en direction de Chez Got	05/06/2015	-			<b>55.5</b>	49.4	
L2	en direction de Verdier	09/10/2015	-			<b>54.5</b>	48.2	
L3	en direction de Monac	05/06/2015	-			<b>58.5</b>	47.1	
L4	en direction de Ferret	05/06/2015	-			<b>54.0</b>	42.5	
L5	en direction de Chez Doublet	09/10/2015	-			<b>57.5</b>	50.0

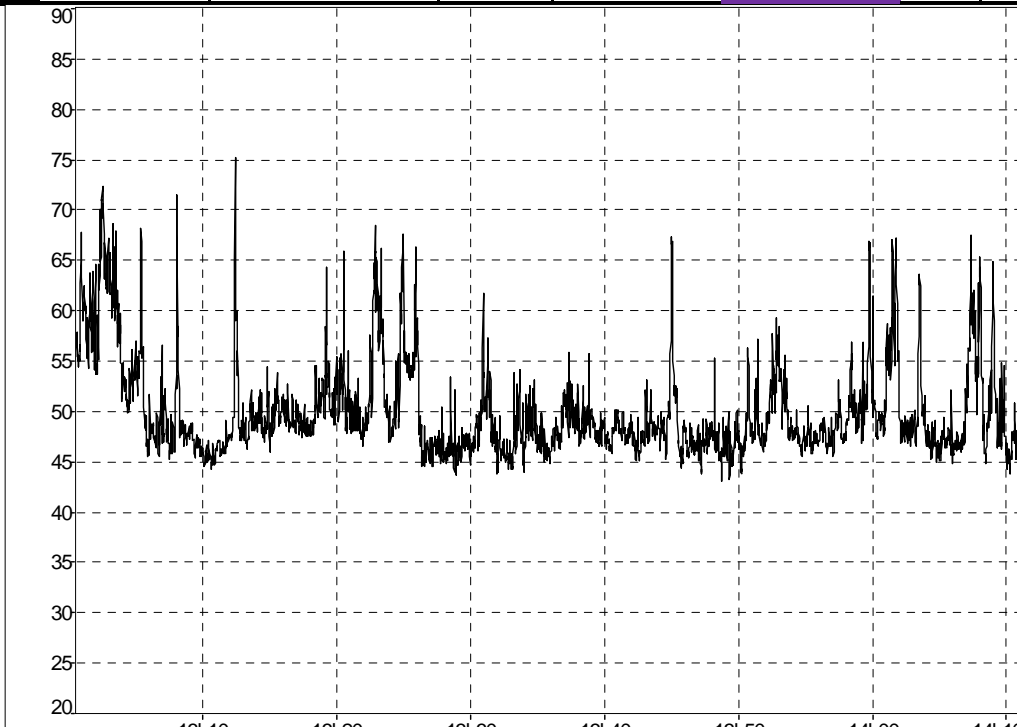
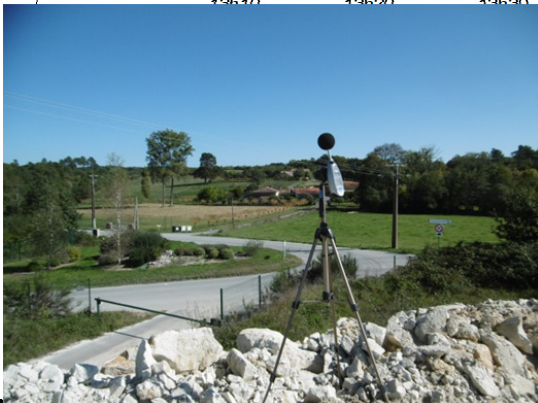
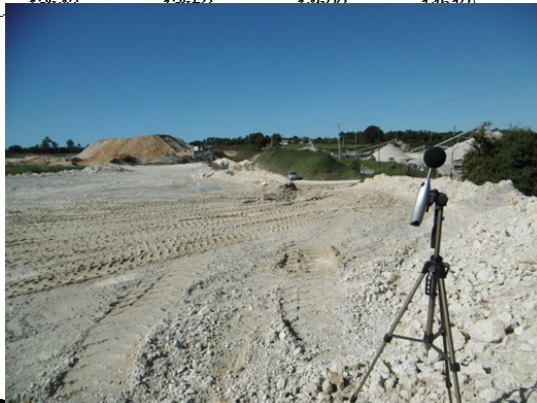
N°	Lieu	Date	Période	Activité
<b>L2</b>	<b>en direction de Verdier</b>	09/10/2015	<b>Diurne</b>	<b>Ambiant</b>

Sources de bruit	- activité carrière légèrement audible (manœuvres des tombereaux) - installations de traitement			
Météo	Jour, ensoleillé, vent fort			-

Résultats	Fichier	<b>L2 - limite en regard de Verdier.CMG</b>						
	Début	09/10/2015 13:00						
	Fin	09/10/2015 14:11						
	Voie	Type	Pond.	Unité	Leq	Lmin	Lmax	L50
	<b>#147</b>	<b>Leq</b>	<b>A</b>	<b>dB</b>	<b>54.7</b>	<b>43.0</b>	<b>75.2</b>	<b>48.2</b>

Appareillage : sonomètre SOLO 01dB de Classe 1 - Calibreur ACLAN CAL 01

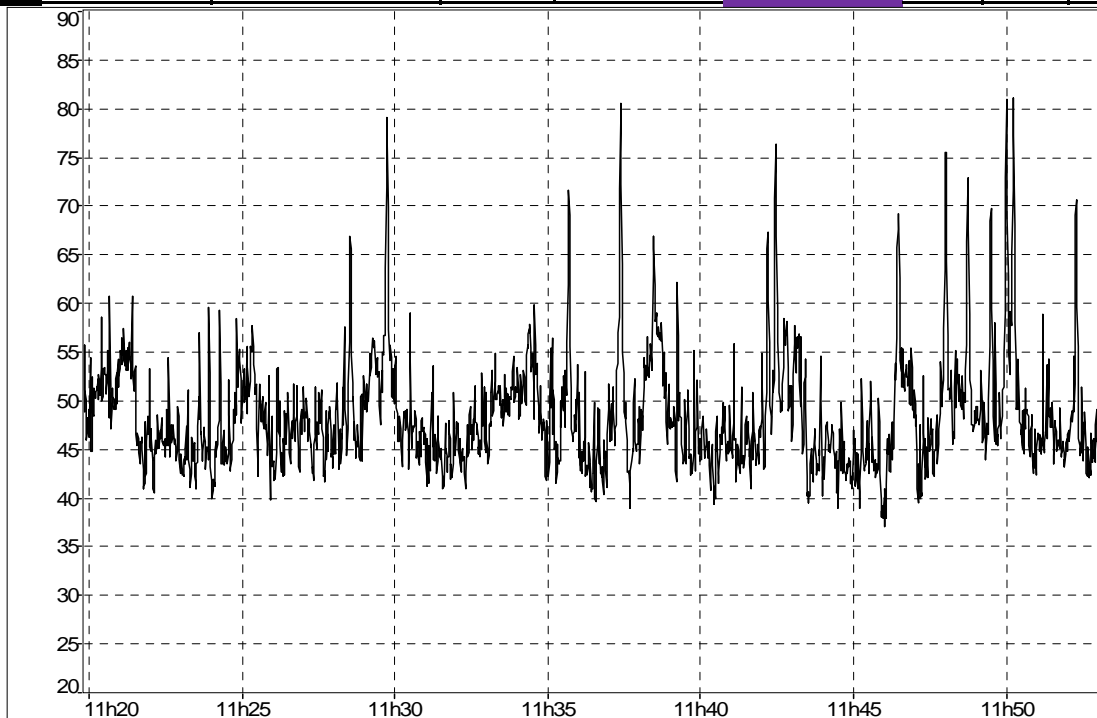
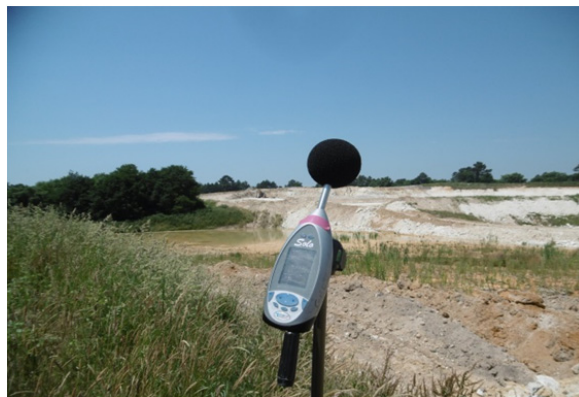
Sources de bruit	- activité carrière (rotations des tombereaux et manœuvres de la pelle) - trafic RD 195			
Météo	Jour, ensoleillé, vent fort			-

Résultats	Fichier	<b>L3 - limite en regard de Monaco.CMG</b>						
	Début	05/06/2015 11:19						
	Fin	05/06/2015 11:53						
	Voie	Type	Pond.	Unité	Leq	Lmin	Lmax	L50
	<b>#623</b>	<b>Leq</b>	<b>A</b>	<b>dB</b>	<b>58.6</b>	<b>37.0</b>	<b>81</b>	<b>47.1</b>

Appareillage : sonomètre SOLO 01dB de Classe 1 - Calibreur ACLAN CAL 01

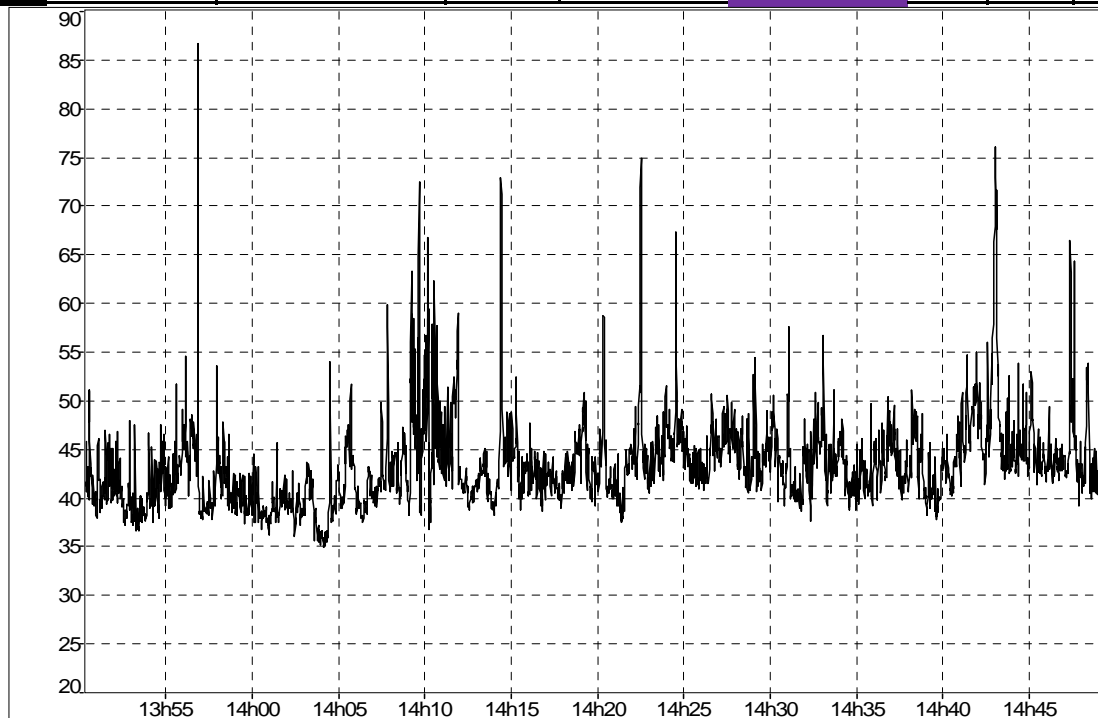
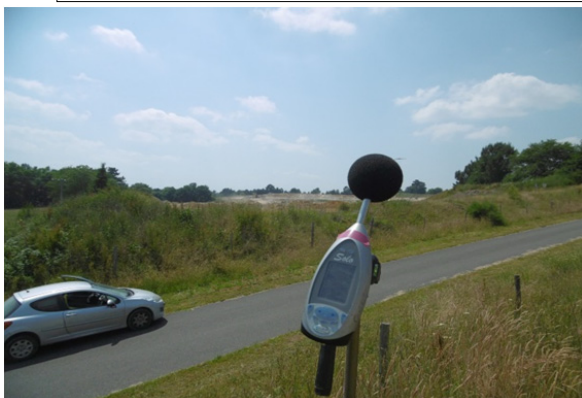
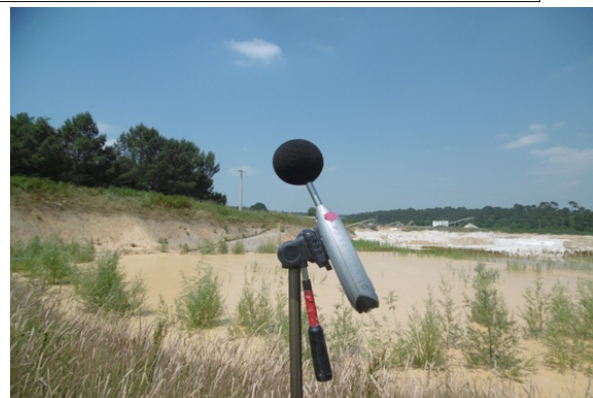
Sources de bruit	- activité carrière (manœuvres du bulldozer, rotations des tombereaux et manœuvres de la pelle) - trafic RD 195			
Météo	Jour, ensoleillé, vent fort			-

Résultats	Fichier	<b>L4 - en limite de Ferret.CMG</b>						
	Début	05/06/2015 13:50						
	Fin	05/06/2015 14:49						
	Voie	Type	Pond.	Unité	Leq	Lmin	Lmax	L50
	<b>#623</b>	<b>Leq</b>	<b>A</b>	<b>dB</b>	<b>53.9</b>	<b>34.9</b>	<b>86.6</b>	<b>42.5</b>

Appareillage : sonomètre SOLO 01dB de Classe 1 - Calibreur ACLAN CAL 01

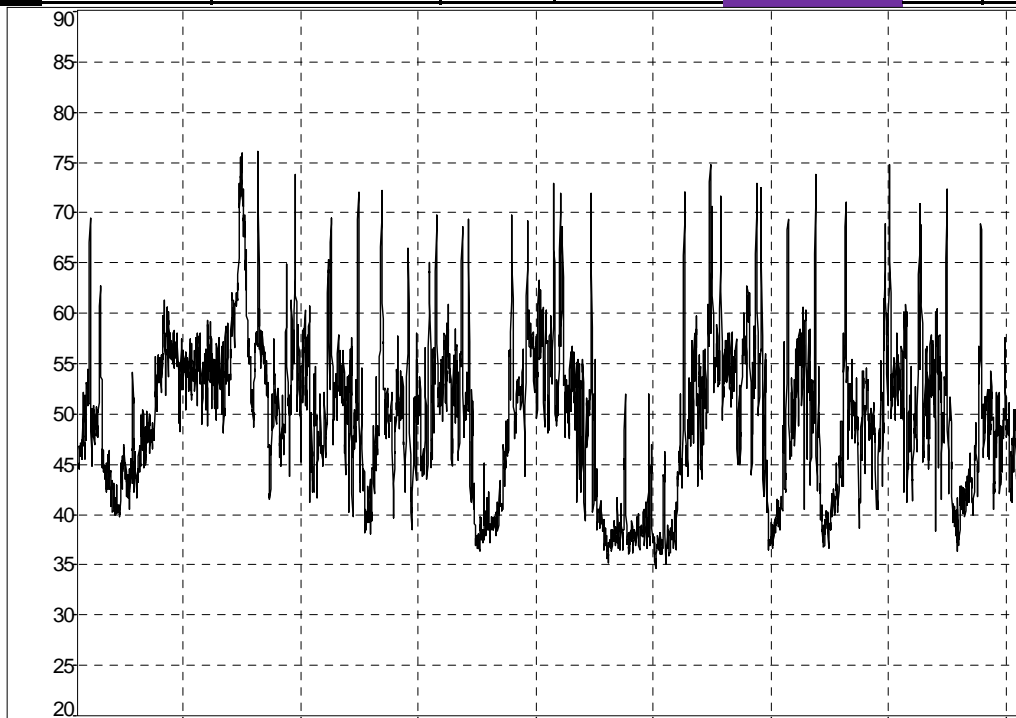
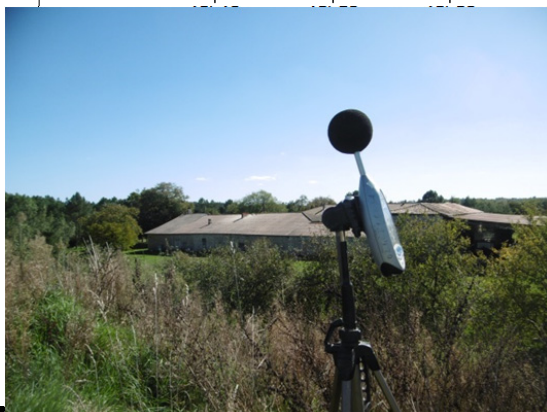
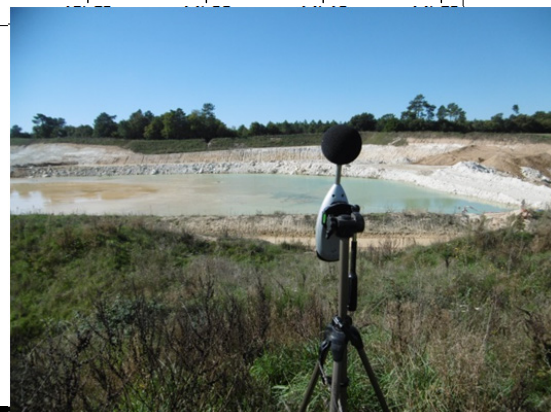
Sources de bruit	- activité carrière (rotations des tombereaux)		
Météo	Jour, ensoleillé, vent fort		-

Résultats	Fichier	<b>L5 - en limite de Chez Doublet.CMG</b>						
	Début	09/10/2015 13:01						
	Fin	09/10/2015 14:21						
	Voie	Type	Pond.	Unité	Leq	Lmin	Lmax	L50
	<b>#732</b>	<b>Leq</b>	<b>A</b>	<b>dB</b>	<b>57.6</b>	<b>34.5</b>	<b>76</b>	<b>50.0</b>

Appareillage : sonomètre SOLO 01dB de Classe 1 - Calibreur ACLAN CAL 01

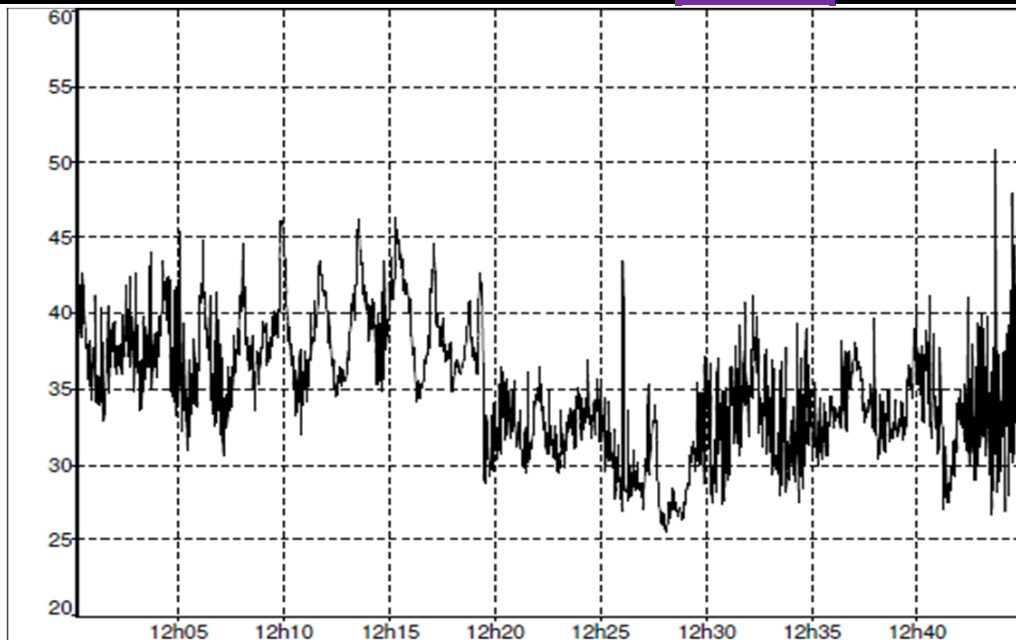
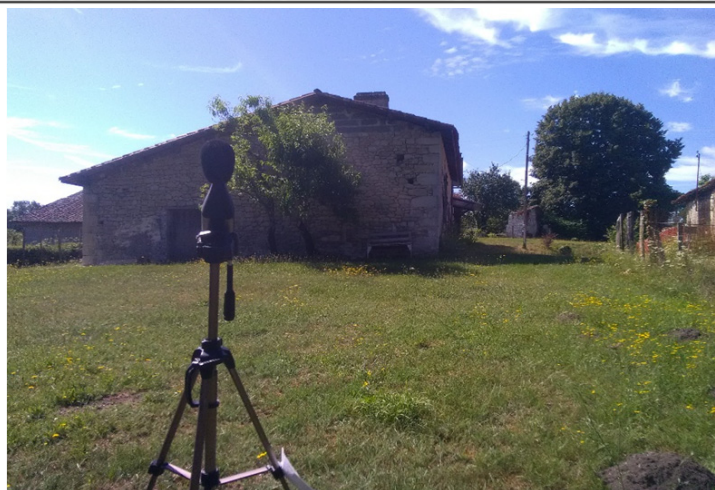
Sources de bruit	-oiseaux -chiens (x3) -végétations (vent) -troupeau de vache à 300m		
Météo	jour, ensoleillé, sol sec et vent moyen

Résultats	Fichier	<b>E1.CMG</b>						
	Début	11/07/2019 12:00						
	Fin	11/07/2019 12:44						
	Voie	Type	Pond.	Unité	Leq	Lmin	Lmax	L50
	<b>MY LOC</b>	<b>Leq</b>	<b>A</b>	<b>dB</b>	<b>36.9</b>	<b>25.5</b>	<b>50.8</b>	<b>34.6</b>

Appareillage : sonomètre FUSION 01dB de Classe 1 (n° de série : 11870) - Calibreur ACLAN CAL 01  
Les mesurages ont été effectués conformément à l'AM du 23/01/97 relatif à la limitation des bruits émis dans l'environnement par les ICPE  
opérateur : Q.JOSSET

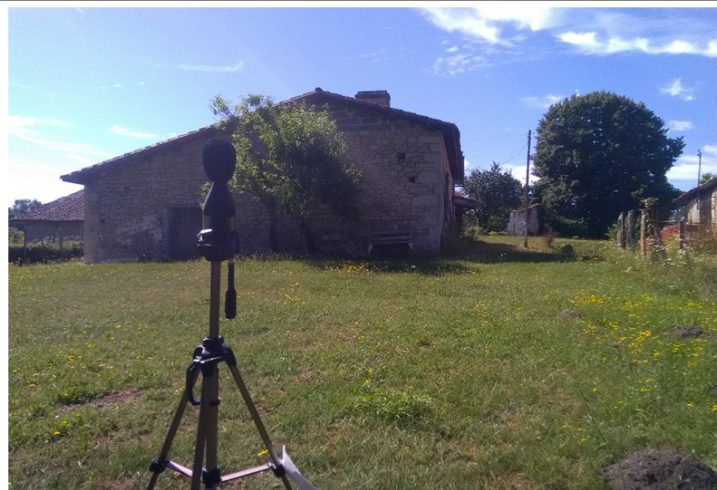
N°	Lieu	Date	Période	Activité
<b>E1</b>	<b>Chez Etourneau</b>	<b>11/07/2019</b>	<b>Diurne</b>	<b>Ambiant</b>

Sources de bruit	- engins de la carrière(pelle et bip engins) -oiseaux -chiens (x3) -végétations (vent) -troupeau de vache à 300m		
Météo	jour, ensoleillé, sol sec et vent fort		<b>U2/T2</b>

Résultats	Fichier	<b>E1.CMG</b>						
	Début	11/07/2019 13:51						
	Fin	11/08/2019 14:40						
	Voie	Type	Pond.	Unité	Leq	Lmin	Lmax	L50
<b>MY LOC</b>	<b>Leq</b>	<b>A</b>	<b>dB</b>	<b>38.2</b>	<b>29.4</b>	<b>50</b>	<b>36.2</b>

Appareillage : sonomètre FUSION 01dB de Classe 1 (n° de série : 11870) - Calibreur ACLAN CAL 01  
Les mesurages ont été effectués conformément à l'AM du 23/01/97 relatif à la limitation des bruits émis dans l'environnement par les ICPE  
opérateur : Q.JOSSET

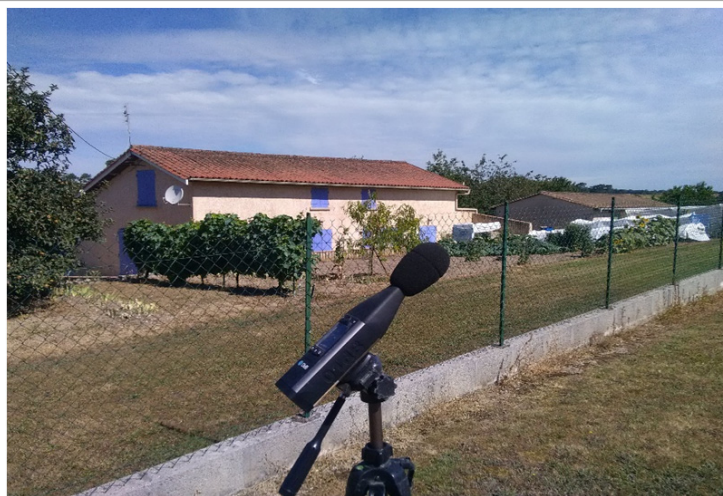
N°	Lieu	Date	Période	Activité
<b>E2</b>	<b>Chez Grolleau</b>	<b>11/07/2019</b>	<b>Diurne</b>	<b>Résiduel</b>

Sources de bruit	- trafic routier RD 195 - grillons		
Météo	jour, ensoleillé, sol sec et vent moyen

Résultats	Fichier	<b>E2.CMG</b>						
	Début	11/07/2019 12:10						
	Fin	11/07/2019 12:56						
	Voie	Type	Pond.	Unité	Leq	Lmin	Lmax	L50
	<b>MY LOC</b>	<b>Leq</b>	<b>A</b>	<b>dB</b>	<b>42.8</b>	<b>26.1</b>	<b>62.8</b>	<b>34.1</b>

Appareillage : sonomètre FUSION 01dB de Classe 1 (n° de série : 11332) - Calibreur ACLAN CAL 01  
Les mesurages ont été effectués conformément à l'AM du 23/01/97 relatif à la limitation des bruits émis dans l'environnement par les ICPE  
opérateur : Q.JOSSET

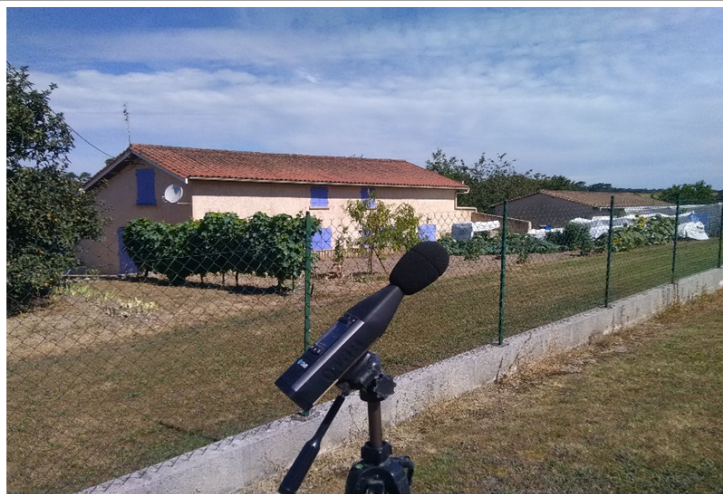
N°	Lieu	Date	Période	Activité
<b>E2</b>	<b>Chez Grolleau</b>	<b>11/07/2019</b>	<b>Diurne</b>	<b>Ambiant</b>

Sources de bruit	- Aller-retour des camions entre l'extraction et l'installation - engins de la carrière (pelle, dumpers, chargeuse, bouteur) - trafic routier RD 195 - grillons		
Météo	jour, ensoleillé, sol sec et vent fort		<b>U2/T1</b>

Résultats	Fichier	<b>E2n.CMG</b>						
	Début	11/07/2019 13:41						
	Fin	11/08/2019 14:26						
	Voie	Type	Pond.	Unité	Leq	Lmin	Lmax	L50
	<b>MY LOC</b>	<b>Leq</b>	<b>A</b>	<b>dB</b>	<b>42.7</b>	<b>36.2</b>	<b>55.5</b>	<b>41.5</b>

Appareillage : sonomètre FUSION 01dB de Classe 1 (n° de série : 11332) - Calibreur ACLAN CAL 01  
Les mesurages ont été effectués conformément à l'AM du 23/01/97 relatif à la limitation des bruits émis dans l'environnement par les ICPE  
opérateur : Q.JOSSET

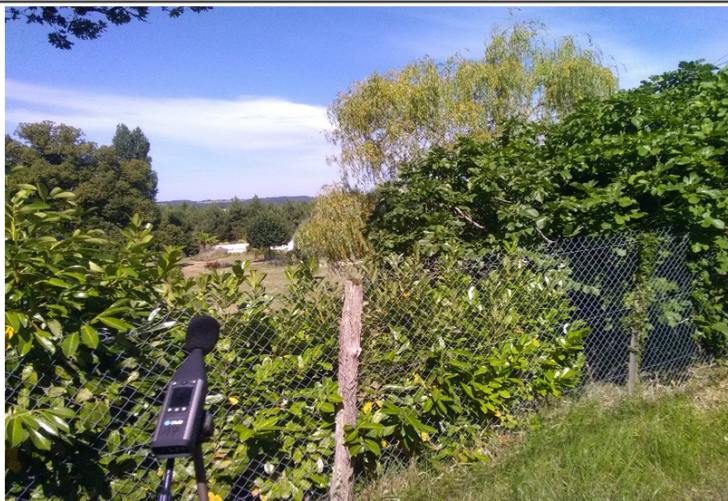
N°	Lieu	Date	Période	Activité
<b>E3</b>	<b>Chez Chaput</b>	<b>11/07/2019</b>	<b>Diurne</b>	<b>Résiduel</b>

Sources de bruit	-oiseaux -végétation (vent) -trafic routier RD7		
Météo	jour, ensoleillé, sol sec et vent moyen

Résultats	Fichier	<b>E3.CMG</b>						
	Début	11/07/2019 12:13						
	Fin	11/07/2019 12:57						
	Voie	Type	Pond.	Unité	Leq	Lmin	Lmax	L50
	<b>MY LOC</b>	<b>Leq</b>	<b>A</b>	<b>dB</b>	<b>36.4</b>	<b>25.4</b>	<b>51.2</b>	<b>34.8</b>

Appareillage : sonomètre FUSION 01dB de Classe 1 (n° de série : 11874) - Calibreur ACLAN CAL 01  
Les mesurages ont été effectués conformément à l'AM du 23/01/97 relatif à la limitation des bruits émis dans l'environnement par les ICPE  
opérateur : Q.JOSSET

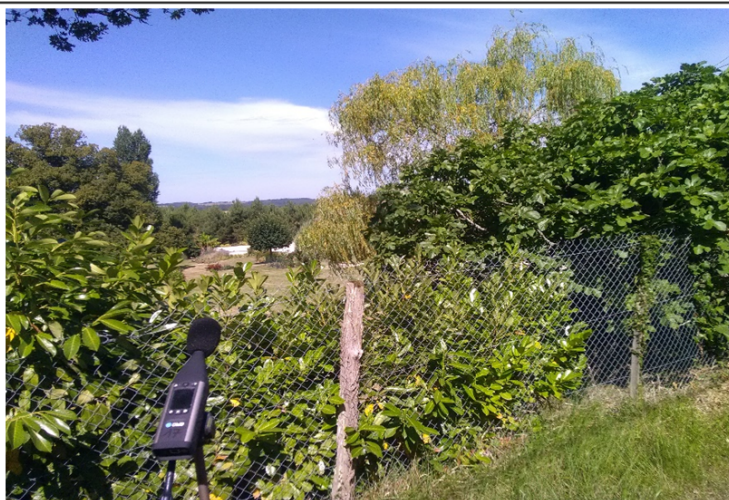
N°	Lieu	Date	Période	Activité
<b>E3</b>	<b>Chez Chaput</b>	<b>11/07/2019</b>	<b>Diurne</b>	<b>Ambiant</b>

Sources de bruit	- engins de la carrière faiblement audible (pelle, dumpers, chargeuse, bouteur) -oiseaux -végétation (vent) - trafic routier RD7		
Météo	jour, ensoleillé, sol sec et vent fort		<b>U5/T2</b>

Résultats	Fichier	<b>E3.CMG</b>						
	Début	11/07/2018 13:17						
	Fin	11/07/2019 13:59						
	Voie	Type	Pond.	Unité	Leq	Lmin	Lmax	L50
<b>MY LOC</b>	<b>Leq</b>	<b>A</b>	<b>dB</b>	<b>36.6</b>	<b>26.8</b>	<b>48.6</b>	<b>34.8</b>

Appareillage : sonomètre FUSION 01dB de Classe 1 (n° de série : 11874) - Calibreur ACLAN CAL 01  
Les mesurages ont été effectués conformément à l'AM du 23/01/97 relatif à la limitation des bruits émis dans l'environnement par les ICPE  
opérateur : Q.JOSSET

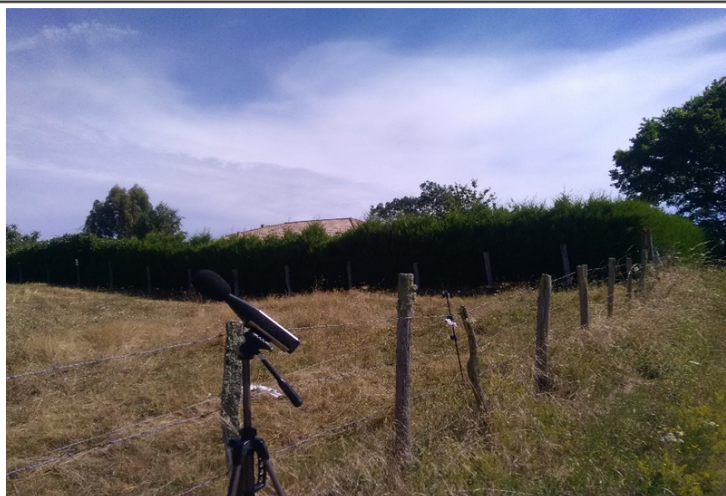
N°	Lieu	Date	Période	Activité
<b>E4</b>	<b>La Boissette</b>	<b>11/07/2019</b>	<b>Diurne</b>	<b>Résiduel</b>

Sources de bruit	- grillons et oiseaux - troupeau de vaches dans le pré à proximité - trafic routier RD7		
Météo	jour, ensoleillé, sol sec et vent moyen

Résultats	Fichier	<b>E4.CMG</b>						
	Début	11/07/2019 12:07						
	Fin	11/07/2019 12:53						
	Voie	Type	Pond.	Unité	Leq	Lmin	Lmax	L50
	<b>MY LOC</b>	<b>Leq</b>	<b>A</b>	<b>dB</b>	<b>34.4</b>	<b>25.7</b>	<b>50.4</b>	<b>33.2</b>

Appareillage : sonomètre FUSION 01dB de Classe 1 (n° de série : 11277) - Calibreur ACLAN CAL 01  
Les mesurages ont été effectués conformément à l'AM du 23/01/97 relatif à la limitation des bruits émis dans l'environnement par les ICPE  
opérateur : Q.JOSSET
