## Annexes techniques n°3

**Synthèse des campagnes de mesures de  
bruits dans l'environnement  
de juin et d'octobre 2015**

- site : "Chez Doublet"
- communes : Passirac et Guizengeard
- à la demande de : CDMR

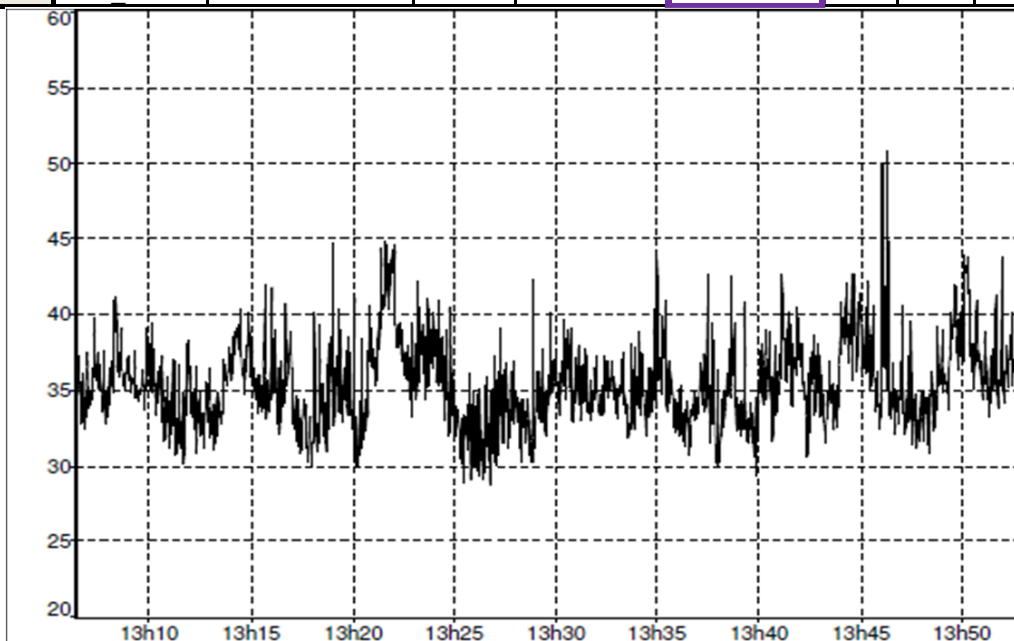
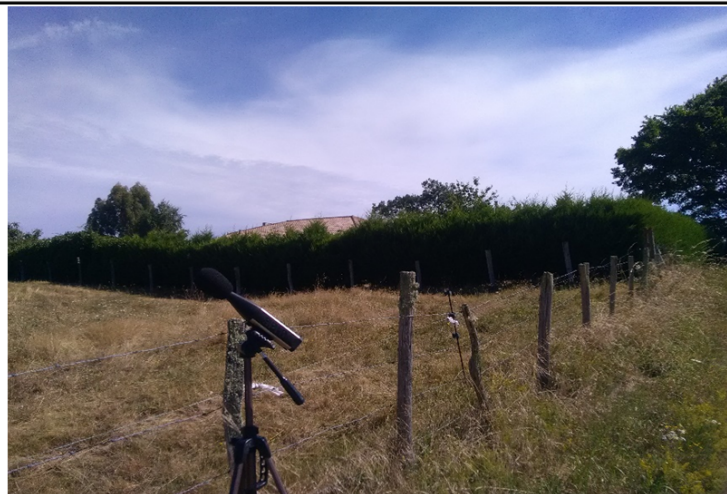
N°	Lieu	Date	Période	Activité
<b>E4</b>	<b>La Boissette</b>	<b>11/07/2019</b>	<b>Diurne</b>	<b>Ambiant</b>

Sources de bruit	-engins de la carrière (pelle, dumpers, chargeuse, bouteur) - grillons et oiseaux - troupeau de vaches dans le pré à proximité - trafic routier RD7		
Météo	jour, ensoleillé, sol sec et vent fort		<b>U5/T2</b>

Résultats	Fichier	<b>E4.CMG</b>						
	Début	11/07/2019 13:06						
	Fin	11/07/2019 13:52						
	Voie	Type	Pond.	Unité	Leq	Lmin	Lmax	L50
	<b>MY LOC</b>	<b>Leq</b>	<b>A</b>	<b>dB</b>	<b>36.3</b>	<b>28.7</b>	<b>50.7</b>	<b>34.9</b>

Appareillage : sonomètre FUSION 01dB de Classe 1 (n° de série : 11277) - Calibreur ACLAN CAL 01  
Les mesurages ont été effectués conformément à l'AM du 23/01/97 relatif à la limitation des bruits émis dans l'environnement par les ICPE  
opérateur : Q.JOSSET

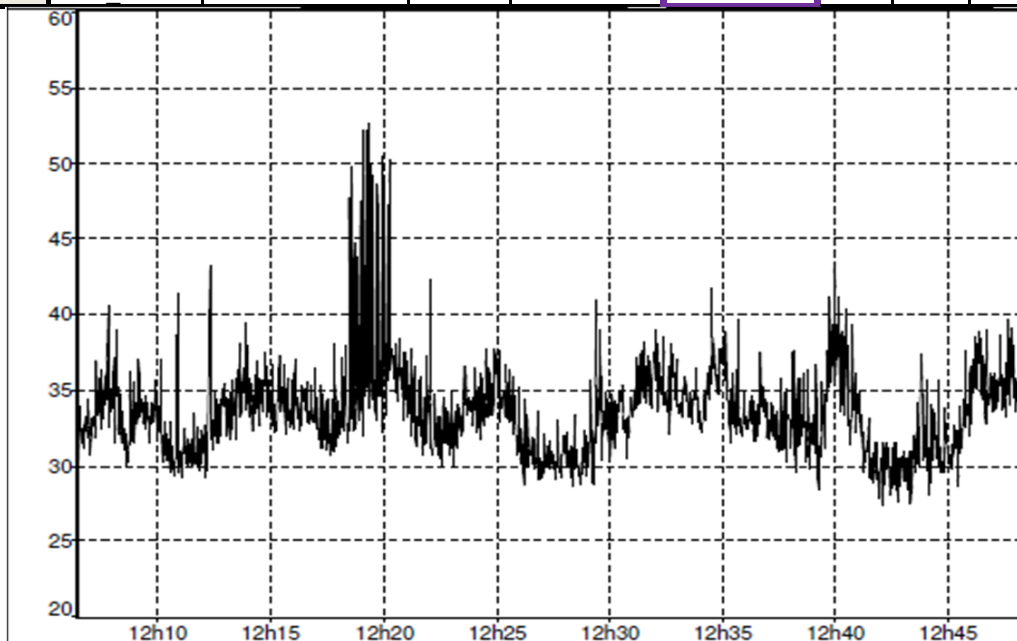
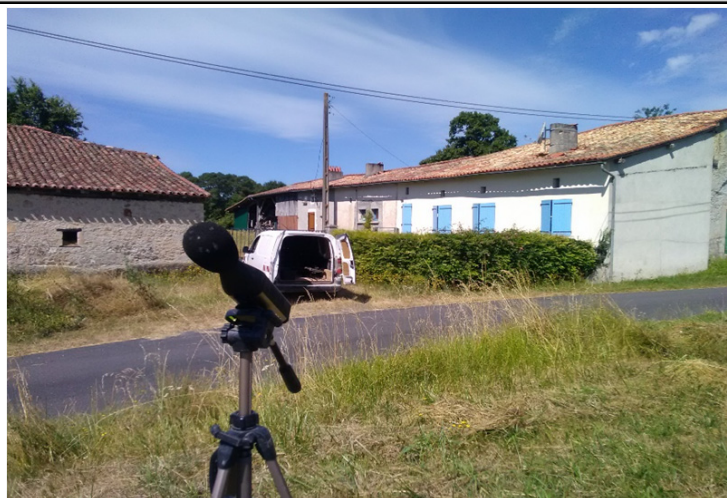
N°	Lieu	Date	Période	Activité
<b>E5</b>	<b>Grand Got</b>	<b>11/07/2019</b>	<b>Diurne</b>	<b>Résiduel</b>

Sources de bruit	- oiseaux et grillons - végétation (vent) - trafic routier RD 195		
Météo	jour, ensoleillé, sol sec et vent moyen

Résultats	Fichier	<b>E5.CMG</b>						
	Début	11/07/2019 12:06						
	Fin	11/07/2019 12:48						
	Voie	Type	Pond.	Unité	Leq	Lmin	Lmax	L50
	<b>MY LOC</b>	<b>Leq</b>	<b>A</b>	<b>dB</b>	<b>35.3</b>	<b>27.3</b>	<b>52.6</b>	<b>33.2</b>

Appareillage : sonomètre FUSION 01dB de Classe 1 (n° de série : 11299) - Calibreur ACLAN CAL 01  
Les mesurages ont été effectués conformément à l'AM du 23/01/97 relatif à la limitation des bruits émis dans l'environnement par les ICPE  
opérateur : Q.JOSSET

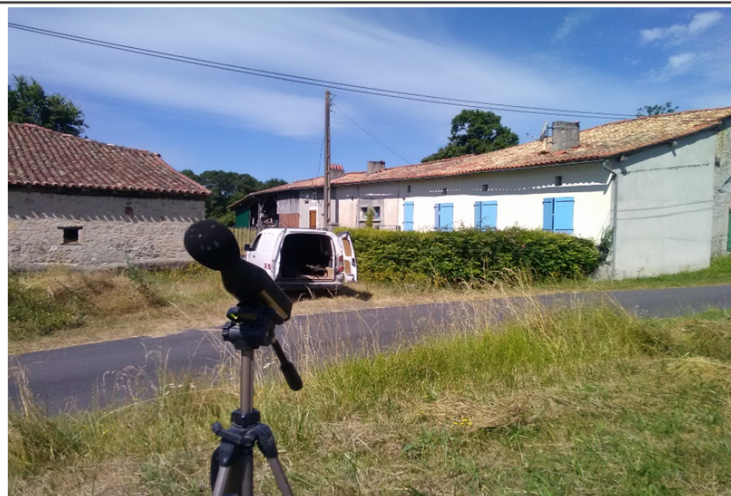
N°	Lieu	Date	Période	Activité
<b>E5</b>	<b>Grand Got</b>	<b>11/07/2019</b>	<b>Diurne</b>	<b>Ambiant</b>

Sources de bruit	-installation de traitement (chargeuse et camions) -oiseaux et grillons -végétation (vent) -trafic routier RD 195		
Météo	jour, ensoleillé, sol sec et vent fort

Résultats	Fichier	<b>E5.CMG</b>						
	Début	11/07/2019 13:24						
	Fin	11/07/2019 14:07						
	Voie	Type	Pond.	Unité	Leq	Lmin	Lmax	L50
	<b>MY LOC</b>	<b>Leq</b>	<b>A</b>	<b>dB</b>	<b>36.3</b>	<b>28.2</b>	<b>51.2</b>	<b>34.7</b>

Appareillage : sonomètre FUSION 01dB de Classe 1 (n° de série : 11299) - Calibreur ACLAN CAL 01  
Les mesurages ont été effectués conformément à l'AM du 23/01/97 relatif à la limitation des bruits émis dans l'environnement par les ICPE  
opérateur : Q.JOSSET

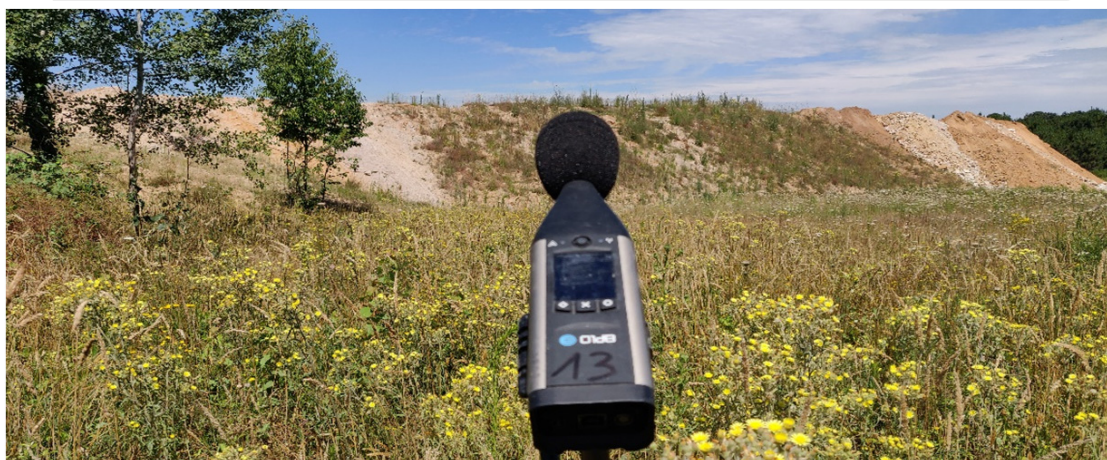
N°	Lieu	Date	Période	Activité
<b>L1</b>	<b>Limite de site est</b>	<b>11/07/2019</b>	<b>Diurne</b>	<b>Ambiant</b>

Sources de bruit	- engins de la carrière (pelle, dumpers, chargeuse, bouteur) - oiseaux et grillons - végétation (vent)		
Météo	jour, ensoleillé, sol sec et vent fort

Résultats	Fichier	<b>L1.CMG</b>						
	Début	11/07/2019 13:14						
	Fin	11/07/2019 14:01						
	Voie	Type	Pond.	Unité	Leq	Lmin	Lmax	L50
	<b>MY LOC</b>	<b>Leq</b>	<b>A</b>	<b>dB</b>	<b>38.8</b>	<b>31.4</b>	<b>55.4</b>	<b>37.2</b>

Appareillage : sonomètre FUSION 01dB de Classe 1 (n° de série : 10313) - Calibreur ACLAN CAL 01  
Les mesurages ont été effectués conformément à l'AM du 23/01/97 relatif à la limitation des bruits émis dans l'environnement par les ICPE  
opérateur : Q.JOSSET

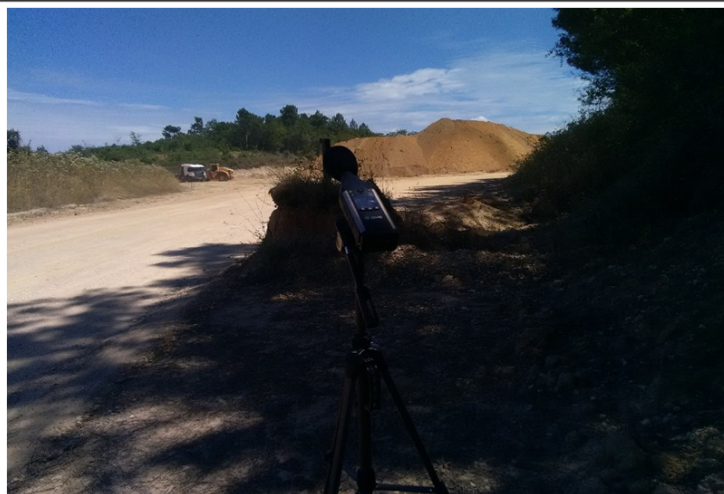
N°	Lieu	Date	Période	Activité
<b>L2</b>	<b>Limite de site ouest</b>	<b>11/07/2019</b>	<b>Diurne</b>	<b>Ambiant</b>

Sources de bruit	engins de la carrière (camions, chargeuse, pelle, dumpers, bouteur) - oiseaux - végétation (vent)		
Météo	jour, ensoleillé, sol sec et vent fort

Résultats	Fichier	<b>L1 - limite de site.CMG</b>						
	Début	11/07/2019 14:00						
	Fin	11/07/2019 14:46						
	Voie	Type	Pond.	Unité	Leq	Lmin	Lmax	L50
	<b>MY LOC</b>	<b>Leq</b>	<b>A</b>	<b>dB</b>	<b>63.4</b>	<b>35.1</b>	<b>86.8</b>	<b>45.8</b>

Appareillage : sonomètre FUSION 01dB de Classe 1 (n° de série : 10312) - Calibreur ACLAN CAL 01  
Les mesurages ont été effectués conformément à l'AM du 23/01/97 relatif à la limitation des bruits émis dans l'environnement par les ICPE  
opérateur : Q.JOSSET

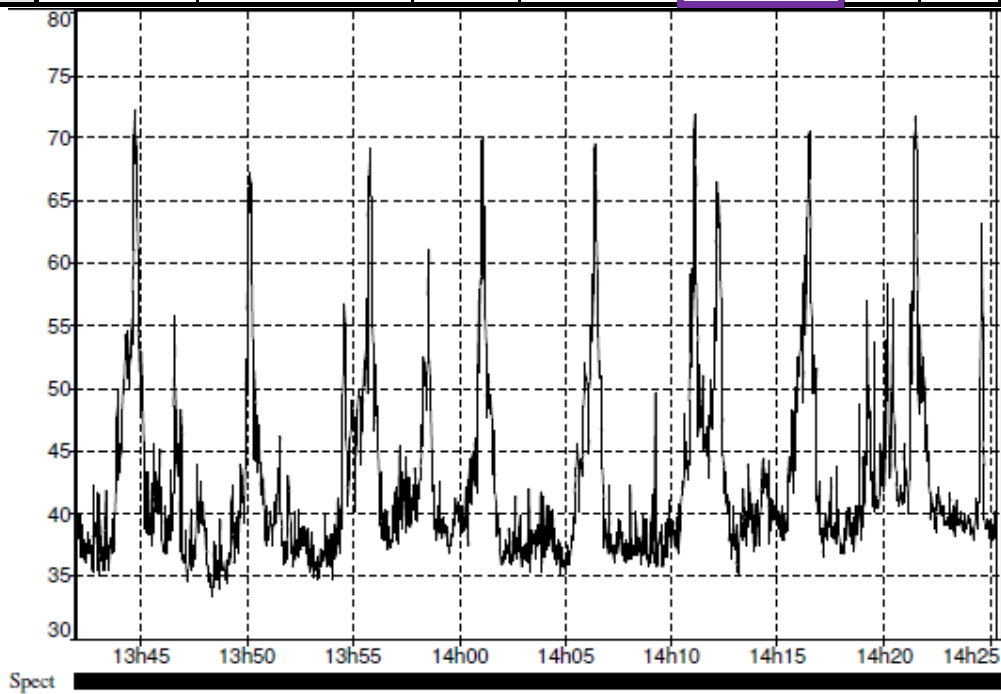
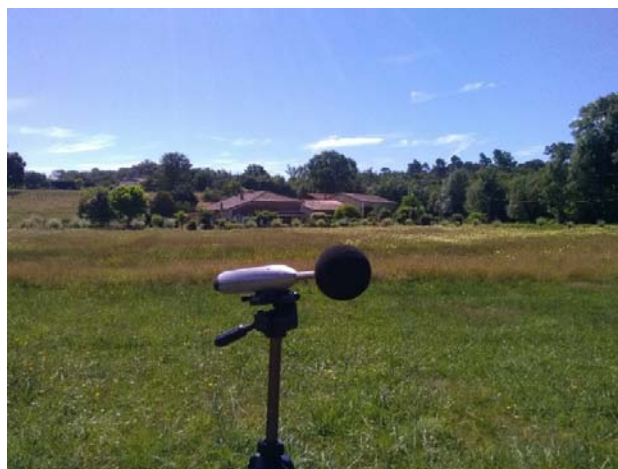
N°	Lieu	Date	Période	Activité
E6	Passage camions RD195	11/07/2019	Diurne	Ambiant

Sources de bruit	-activité carrière en fond -activité installation en fond -trafic routier RD195 -grillons -aller-retour camions entre la carrière et l'installation -passage des camions extérieurs après le chargement au niveau de l'installation
Météo	jour, ensoleillé, sol sec et vent fort

Résultats	Fichier	E6.CMG						
	Début	11/07/2019 13:41						
	Fin	11/07/2019 14:25						
	Voie	Type	Pond.	Unité	Leq	Lmin	Lmax	L50
	MY_LOC	Leq	A	dB	53.8	33.4	72.2	39.5

Appareillage : sonomètre FUSION 01dB de Classe 1 (n° de série : 10312) - Calibreur ACLAN CAL 01  
 Les mesurages ont été effectués conformément à l'AM du 23/01/97 relatif à la limitation des bruits émis dans l'environnement par les ICPE  
 opérateur : Q.JOSSET

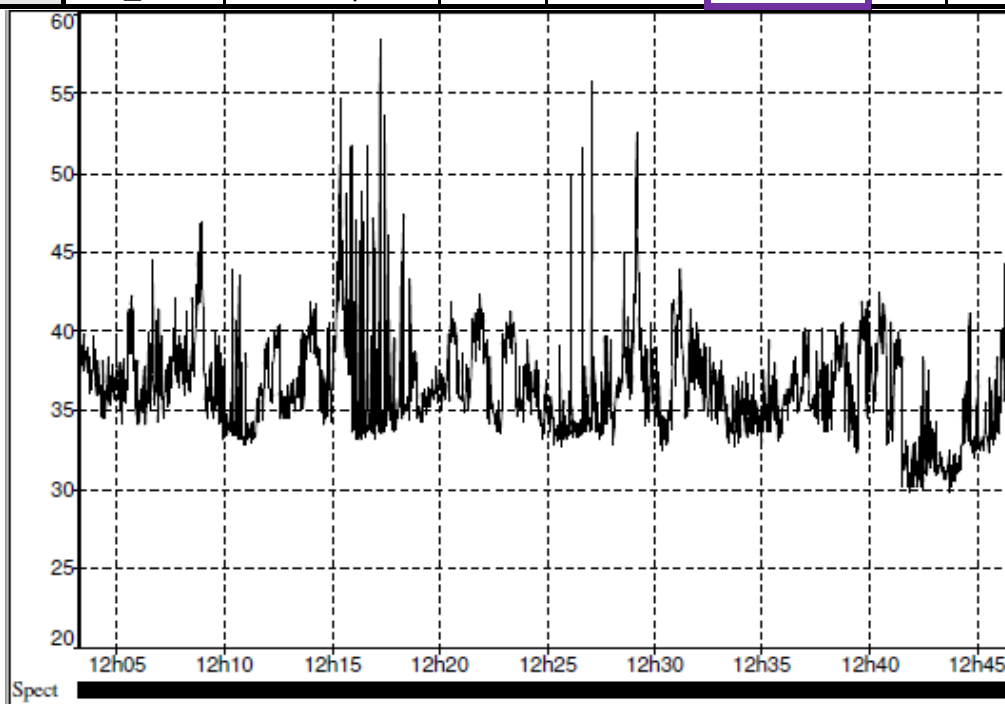
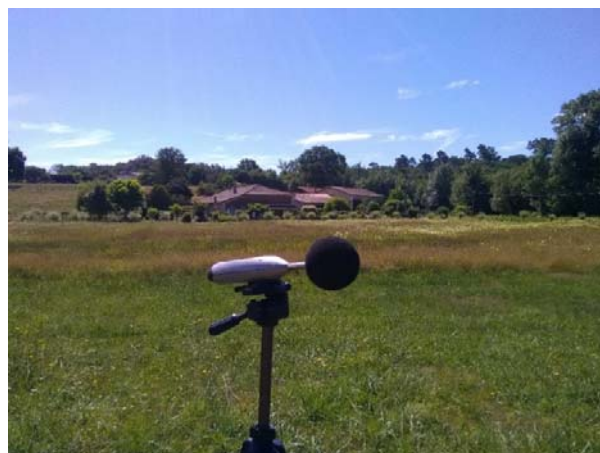
N°	Lieu	Date	Période	Activité
E6	Passage camions RD195	11/07/2019	Diurne	Résiduel

Sources de bruit	- grillons - trafic routier RD195		
Météo	jour, ensoleillé, sol sec et vent moyen		
	-

Résultats	Fichier	E6.CMG						
	Début	11/07/2019 12:03						
	Fin	11/07/2019 12:46						
	Voie	Type	Pond.	Unité	Leq	Lmin	Lmax	L50
	MY_LOC	Leq	A	dB	38.4	29.8	58.4	35.7

Appareillage : sonomètre FUSION 01dB de Classe 1 (n° de série : 10312) - Calibreur ACLAN CAL 01  
 Les mesurages ont été effectués conformément à l'AM du 23/01/97 relatif à la limitation des bruits émis dans l'environnement par les ICPE  
 opérateur : Q.JOSSET

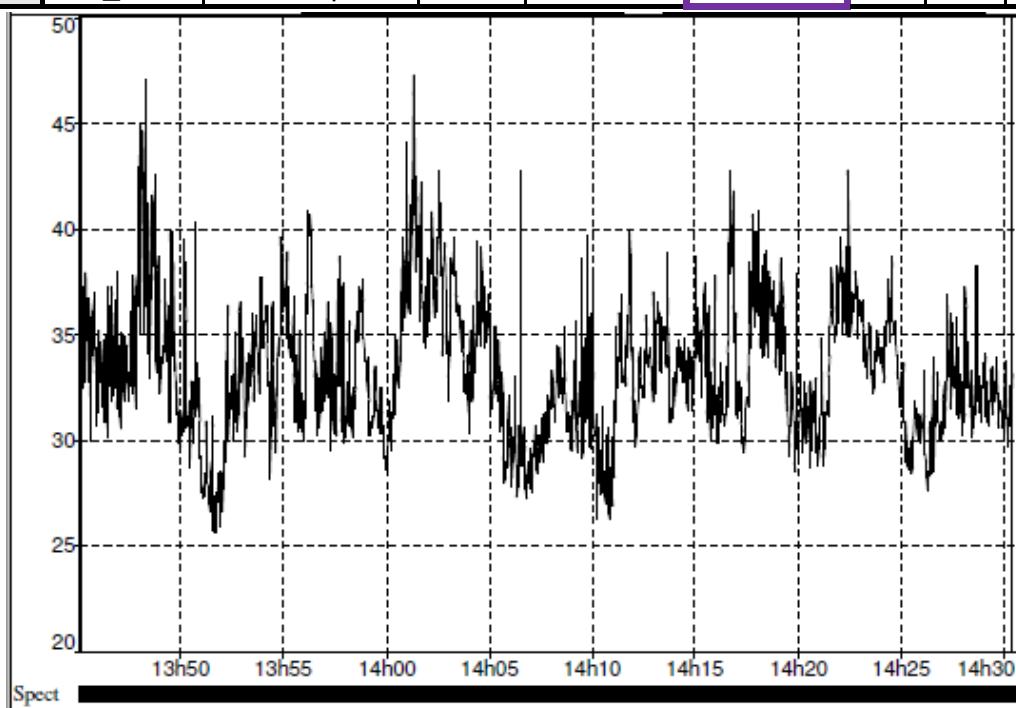
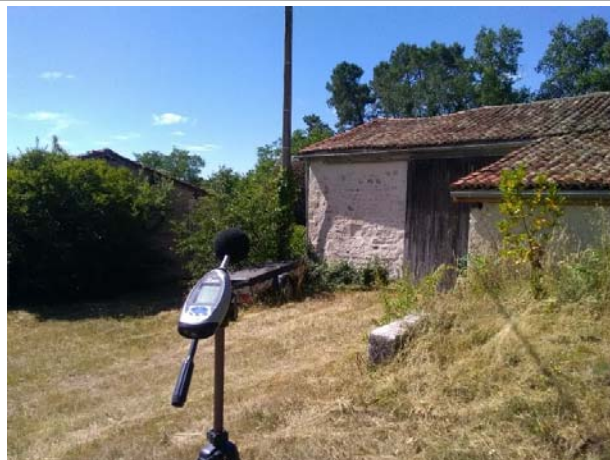
Sources de bruit	-activité carrière en fond -activité installation en fond -trafic routier RD195 -oiseaux -aller-retour camions entre la carrière et l'installation en fond			
Météo	jour, ensoleillé, sol sec et vent fort			<b>U2/T2</b>

Résultats	Fichier	E7.CMG						
	Début	11/07/2019 13:45						
	Fin	11/07/2019 14:30						
	Voie	Type	Pond.	Unité	Leq	Lmin	Lmax	L50
	MY_LOC	Leq	A	dB	34.6	25.6	47.3	32.8

Appareillage : sonomètre FUSION 01dB de Classe 1 (n° de série : 10312) - Calibreur ACLAN CAL 01  
 Les mesurages ont été effectués conformément à l'AM du 23/01/97 relatif à la limitation des bruits émis dans l'environnement par les ICPE  
 opérateur : Q.JOSSET

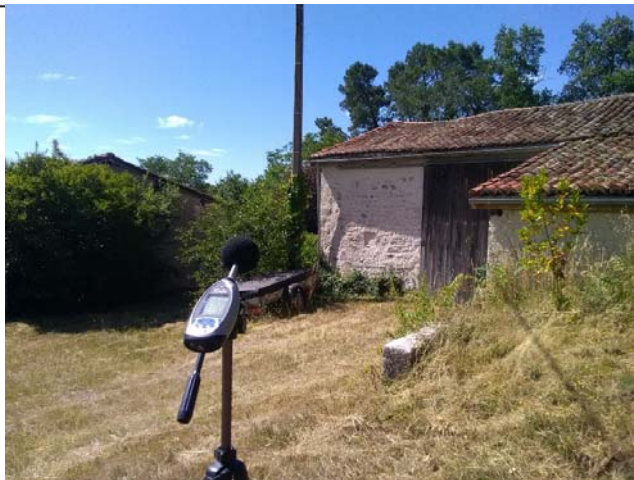
N°	Lieu	Date	Période	Activité
E7	Mareuil	11/07/2019	Diurne	Résiduel

Sources de bruit	- oiseaux - trafic routier RD195		
Météo	jour, ensoleillé, sol sec et vent moyen		
	-

Résultats	Fichier	E7.CMG						
	Début	11/07/2019 12:09						
	Fin	11/07/2019 12:51						
	Voie	Type	Pond.	Unité	Leq	Lmin	Lmax	L50
	MY_LOC	Leq	A	dB	33.2	23.4	50.5	30.8

Appareillage : sonomètre FUSION 01dB de Classe 1 (n° de série : 10312) - Calibreur ACLAN CAL 01  
 Les mesurages ont été effectués conformément à l'AM du 23/01/97 relatif à la limitation des bruits émis dans l'environnement par les ICPE  
 opérateur : Q.JOSSET
