PROCES VERBAL D'ESSAI

ESSAI DE PERMEABILITE

DIAG-SOL

Client : DISTILLERIE MÉTAIRIE	Longueur sondage (L) : 1,00 m
Chantier : GUIMPS	Largeur sondage (l) : 0,35 m
N° Dossier : SA190223	Profondeur sondage (p) : 0,55 m
N° Sondage : K4	Matériaux : Remblai marneux
Date d'essai : 26/11/2019

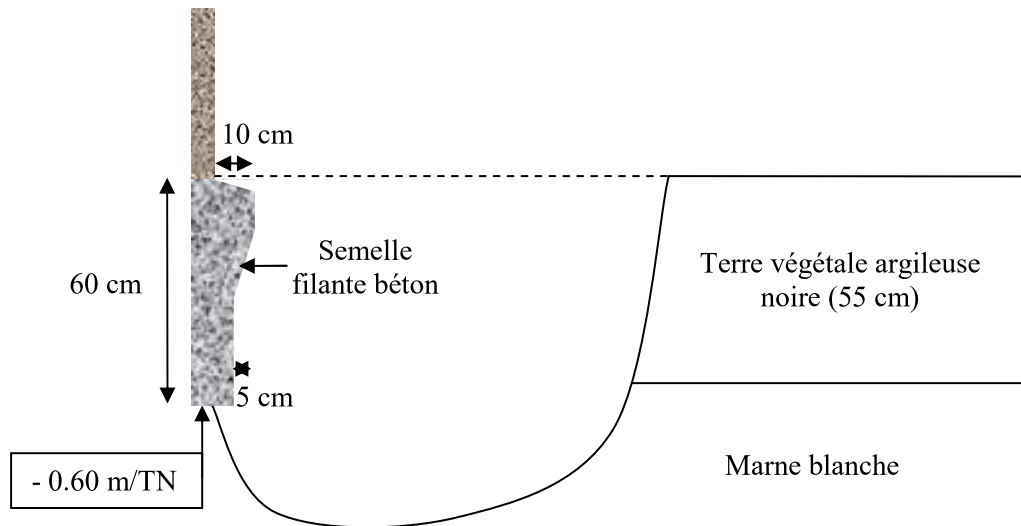
Figure 1 : Schéma de la reconnaissance des fondations de l'existant (RF1) (échelle : 1/20).

Fouille RF1 - Bâtiment distillerie - Cote 79.78 m

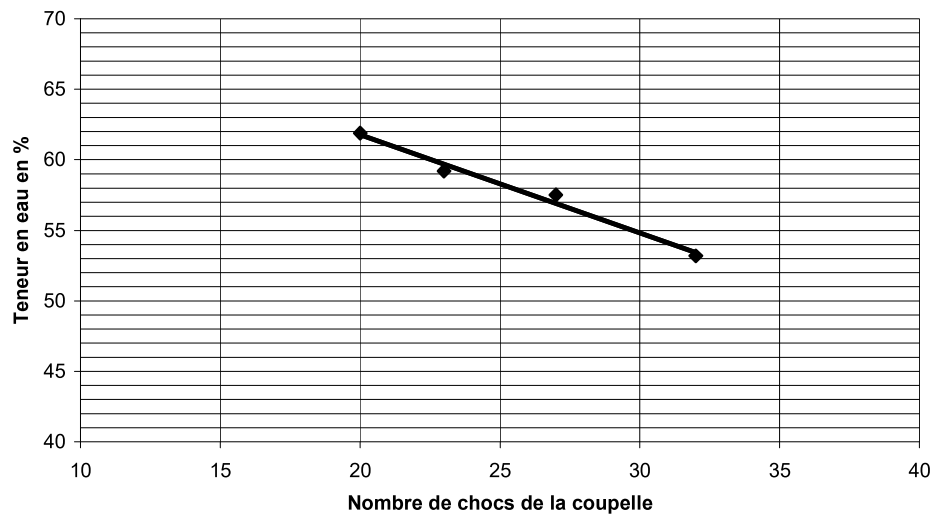
LIMITE DE LIQUIDITE

WL = 58%
